# Analyse av Rore og nedbørfelt

## Sammendragrapport

1. *Forurensningsanalyse av Rore med nedbørfelt*
2. *ROS-analyse for vannbehandlingsanleggene til Arendal og Grimstad kommuner*
3. *Grunnlag for revisjon av dagens beskyttelsesregime i nedbørfeltet*

| <b>Tittel</b><br><b>Analyse av Rore og nedbørfelt:</b> <ol style="list-style-type: none"> <li>Forurensningsanalyse av Rore med nedbørfelt</li> <li>ROS-analyse for vannbehandlingsanleggene til Arendal og Grimstad kommuner</li> <li>Grunnlag for revisjon av dagens beskyttelsesregime i nedbørfeltet</li> </ol> | | | <b>Løpenr.</b><br>6686-2014 | <b>Dato</b><br>03.06.2014 | |

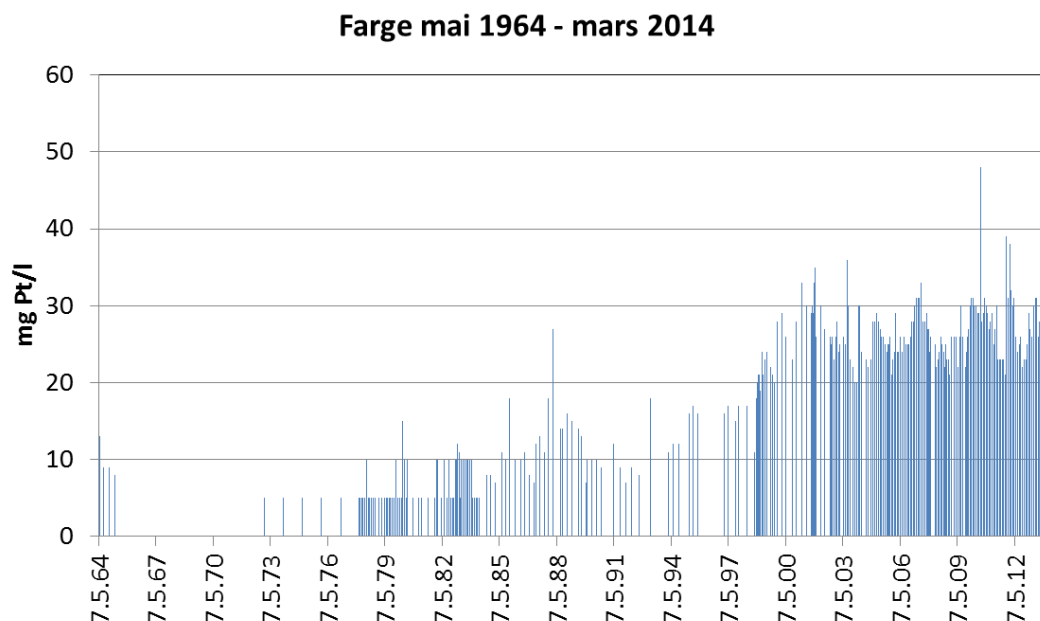
Fargen i Rore økte kraftig i løpet av 1990-årene fra ca. 10-15 og opp til ett nytt nivå på 25-35 mg Pt/l, se **Figur 2.2**. Mesteparten av denne økningen kan sannsynligvis forklares av nedgang i sur nedbør. I de 13 årene som har gått siden fargen kom opp på det nye nivået i år 2000, viser fargen ingen økning. Man må imidlertid regne med at fargen kan komme til å øke svakt i fremtiden som følge av økt temperatur og nedbør, noe som gir økt organisk produksjon i nedbørfeltet, og mer nedbrytning og utvasking fra eksisterende humussjikt i jorda. Vannverkene er dimensjonert for å håndtere en farge på 45 mg Pt/l, noe som nok vil holde en tid fremover.

**Figur 2.2** Råvannsfarge ved Arendals vannbehandlingsanlegg i Rore. Enkelt-data fra vannverkets database. Fargen har lagt seg på et nytt nivå etter ca. år 2000, mellom 25 – 35 mg Pt/l.

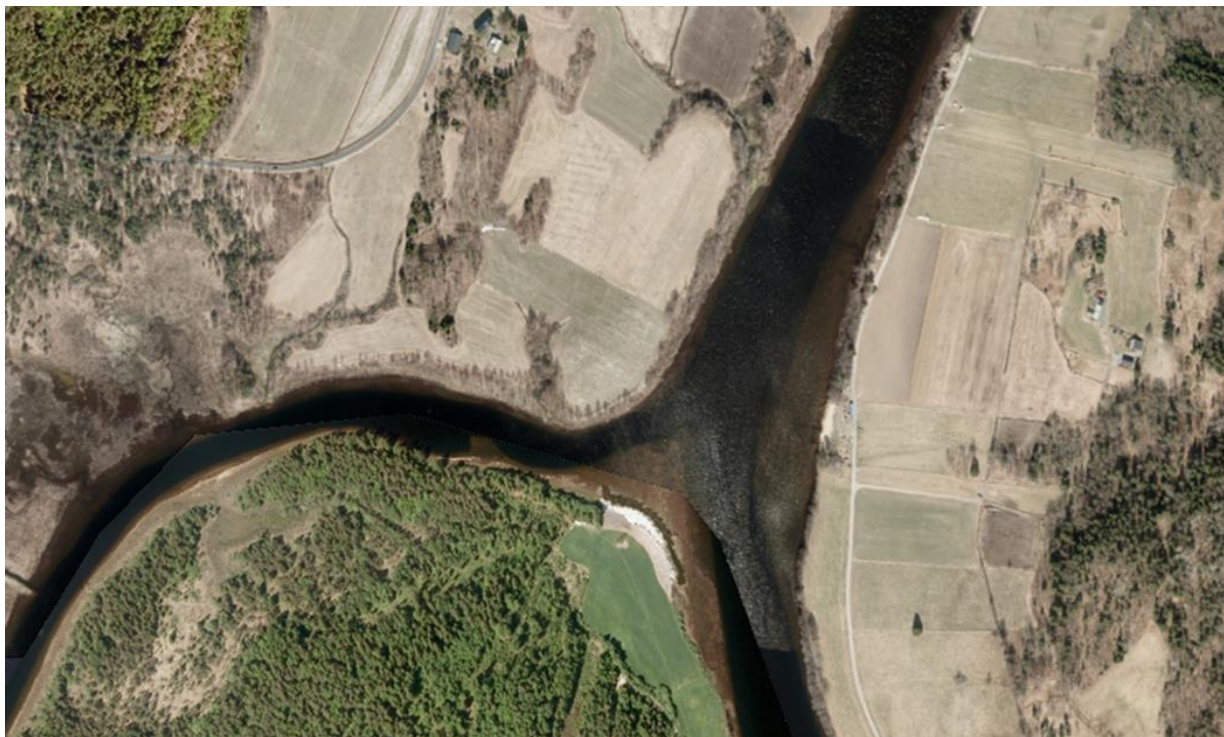
Når vannføringen øker i Nidelva, strømmet det vann inn i Rore via Bjorsund, som imidlertid det meste av tiden fungerer som utløp fra Rore. Mellom Bjorsund og Rygene dam i Nidelva er det noen trange passasjer med terskler mellom øyene i Krokenområdet. Her stues vannet opp når vannføringen i Nidelva øker. Dette er den direkte årsaken til de forholdsvis hyppige innstrømmingene av vann til Rore fra Nidelva. Strøm og spredningssimuleringer viser at under sirkulasjonsperiodene, kan man få vann fra Nidelva inn i Arendalsvannverkets inntak, og at man kan i uheldigste fall få opptil 5-10 % så høye *E. coli* tall ved drikkevannsinntaket som det man finner i Nidelva. I praksis betyr dette i dag at det i verste fall kan være fare for å få 20-50 *E. coli* per 100 ml i drikkevannsinntaket. Det høyeste man har målt i råvannet til Arendalsvannverket hittil, er imidlertid 9 *E. coli* per 100 ml. Alle de høyeste verdiene man har i råvannet har skjedd om høsten med vind fra syd, og det kan delvis skyldes at Nidelvavann som ligger innenfor Bjorsund følger med dyptgående, vind-genererte returstrømmer bort til inntaket.

**Figur 2.3** Bjorsundet ligger i en yttersving i Nidelva. Sandbanken som er bygget opp i «pålandsodden» til Bjorsund bidrar til å sende en betydelig del (anslagsvis 1/3) av vannføringsøkning i Nidelva inn i Rore bare som følge av vannets bevegelsesenergi. Men oppstuing i trange sund i Nidelva like nedenfor Bjorsund, er nok den viktigste årsaken til innstrømning. Foto: Statens kartverk

Det er imidlertid mange andre tiltak man kan gjøre for å redusere innstrømningene. Det mest nærliggende tiltaket er å øke slukeevnen til elva ved innsnevringene ved Kroken ved å bredde ut løpene noe, men ikke gjøre dem dypere. Da vil man opprettholde normalvannstanden oppstrøms, men redusere oppstuingen ved vannstandsøkninger og dermed innstrømningene til Rore. Det belyses også andre tiltak i rapporten. Tiltakene må utredes grundig av teknisk konsulent, hvor man tar hensyn til kraftverkens produksjon, verneområdets behov for vannstandsvariasjon, mv., før man kan gi noe klare råd om prioritering av disse.

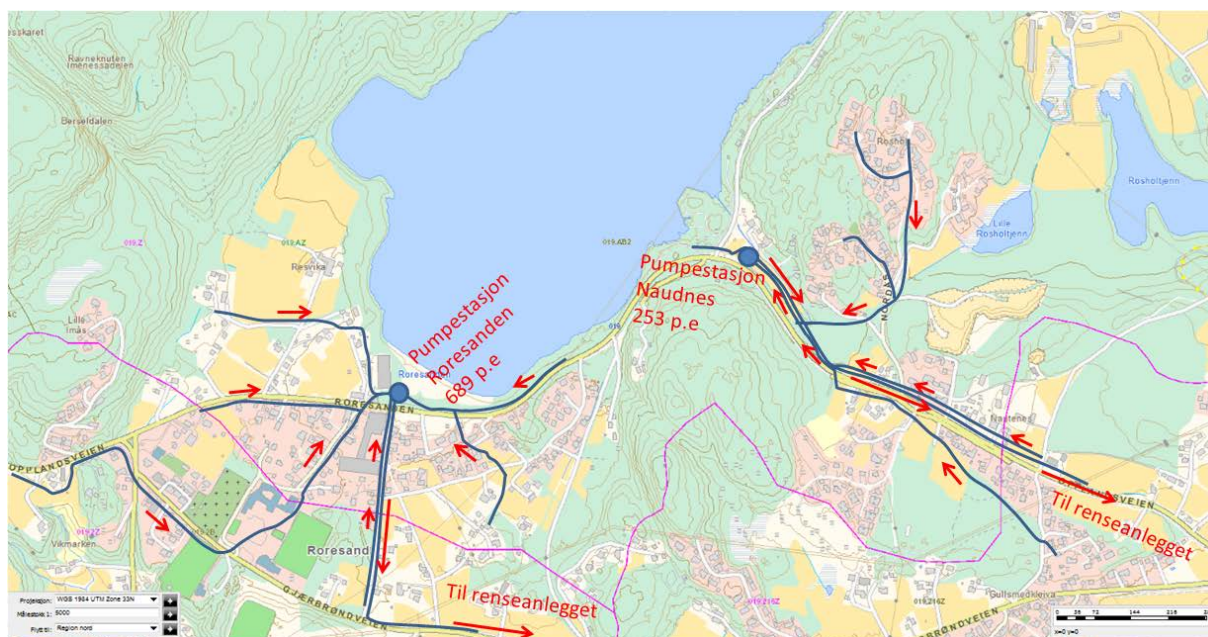
Brudd på pumpeledningen vil kunne gå i mange timer før det oppdages og det kan ta tid å reparere et slikt brudd. Råkloakk kan da renne til Rorevannet. Naudnes pumpeledning går langsetter Nordåsbekken, og et ledningsbrudd her vil lett følge bekken ut i Rore.

**Figur 2.4.** Kommunale kloakkledninger (NB samleledninger - stikkledninger ikke vist) og pumpestasjoner innenfor nedbørfeltet i søndre del av Rore. Korte røde piler er selvfallsledninger inn mot pumpestasjonene, mens lange piler er pumpeledninger ut av feltet mot renseanlegget. Nedbørfeltgrensen er tegnet inn med rosa strek. Kartgrunnlag: NVE-Atlas.

Pumpeledningen fra Roresanden går ikke langs noen definert bekk, og det er dessuten gode infiltrasjonsforhold her, så store deler av året vil nok en lekkasje kunne pågå en del tid før det kommer ut i Rore. På telen bakke om vinteren, eller i regnværperioder, vil brudd på pumpeledningen også her kunne føre betydelige mengder råkloakk til Rore. Lekkasje på selvfallsledninger og kummer vil også kunne føre til forurensning av Rore.

Overvannet (takvann, avrenning fra veger, gårdsplasser, tette flater etc.) fra Roresanden og Naudnes går direkte til terreng (infiltreres i rike løsmasser), dvs. her er intet overvannsnett. Kun på de nye boligfeltene Nordås 1 og 2 er det overvannsledninger. Disse slippes ut i innløpsbekken til Lille Rosholtjønn, og renner derfra videre via Rosholtjønn og Rosholtbekken til Rore. Selv om overvannsutslipp således ikke ser ut til å være noe stort problem, bør man etablere en stikkprøvemessig overvåking av overvann, og bekker/sig nedstrøms der eventuelle kloakklekkasjer fra ledningsnett og kummer kan tenkes å komme ut. Dette for å

oppdage lekkasjer så tidlig som mulig. Man bør ikke tillate mer boligbygging i det lokale nedbørfeltet til Rore, da dette i praktisk sammenheng representerer en «irreversibel risiko» for innsjøen som drikkevannskilde.

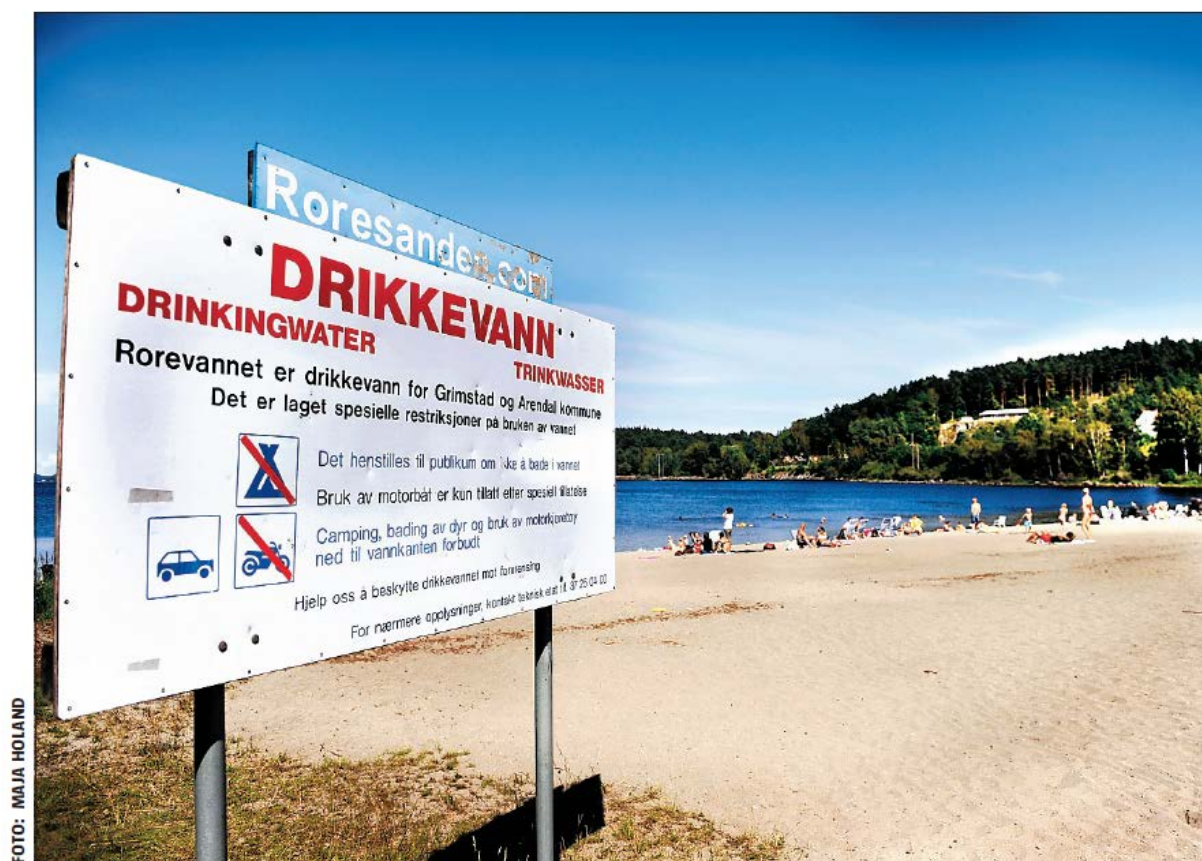
Strøm og spredningssimulering og smittestoffanalyse viste at tarmbakterien *E. coli* og mikrober med liknende overlevelse, ikke vil kunne komme fram til vanninntakene som følge av bading. Dette fordi innsjøen er godt termisk sjiktet i badeperioden. Derimot viste simuleringen at smitte fra langtidslevende parasitter som *Giardia* og *Cryptosporidium*, og langlivet virus vil kunne komme fram til vanninntakene i sirkulasjonsperioden selv om badingen fant sted helt i slutten av august.

**Figur 2.5** Fra badeplassen på Roresanden helt syd i Rore (bilde fra Agderposten 09.08. 2011). Det henstilles om ikke å bade i vannet, men det har ikke noe særlig dempende effekt på badeaktiviteten. I de fleste drikkevannskilder av Rores størrelse er det forbudt å bade. Foto: Maja Holand.

Hvis et barn som badet (31. august) var sykt av en av disse parasittene, og hadde et «uhellsutlipp» direkte i vannet, vil smittestoffer kunne komme inn i vanninntakene i tilstrekkelig høye konsentrasjoner til at det vil føre til såpass mange syke at det vil registreres som vannbårent utbrudd, om vannbehandlingen svikter. Sannsynligheten for at slikt skal hende samtidig, er ikke stor, men den er ikke null. Varighetskurver viser at alle prosesser

Vi må regne med at det blir bading også i september etter hvert som det blir varmere. Dessuten vil befolkningen i Grimstad / Arendalområdet øke, særlig i sommerhalvåret ved tilreisende turister. Bading vil representere en økende fare fremover. Man bør derfor ikke tillate bading i Rore. Dette er i tråd med strengheten man praktiserer de fleste andre steder i landet der man har «en liten innsjø som forsyner en stor befolkning».

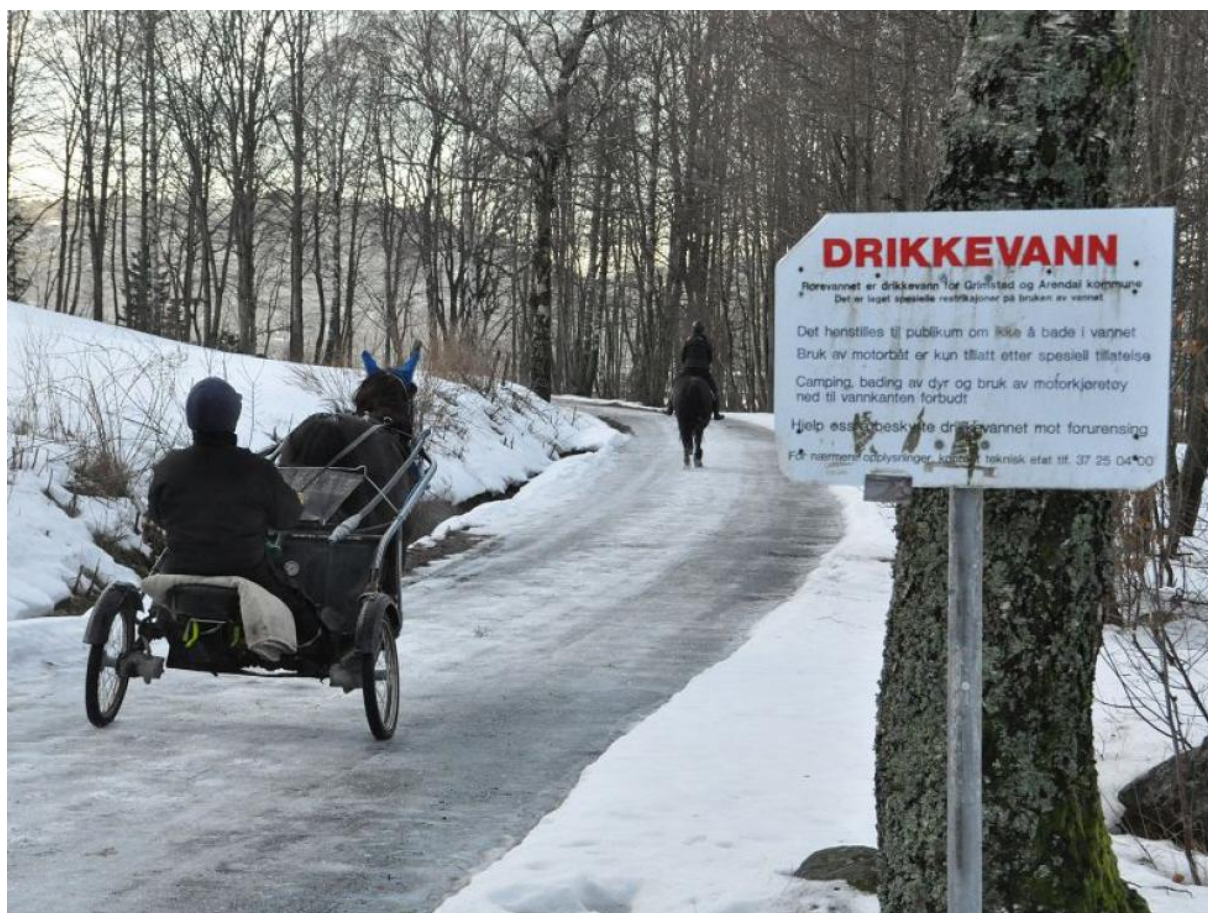
Vi vurderer det som lite sannsynlig at dagens begrensede hestebruk (ridning, travtrenoing) i nedbørfeltet til Rore er noen fare for drikkevannskvaliteten til vannverkenes inntak fra Rore. 10 hesteturer (**Figur 2.6**) per dag langs den kommunale veien langs vannet er ikke noen trussel siden hestene stalles opp og oppholder seg utenfor feltet det meste av døgnet. Det er dessuten nokså sjelden at parasitter/smitte hos hest, kan overføres til mennesker.

**Figur 2.6** Trening av hest på den kommunale vegen (gammel jernbanelinje) langs sørsøst-siden av Rore. Det er nokså sjelden å kunne få to hester på samme bilde, som her. Fra Grimstad Adressetidene, 09.01.2013. Foto: Martin Haugen.

Vi anbefaler at det ikke blir tillatt å oppstalle hest innenfor det lokale nedbørfeltet til Rore, utover det antall som måtte fremgå av spesiell tillatelse i dag, per 1.6 2014. Når det gjelder andre husdyr, anbefaler vi at det ikke tillates mer enn det som er til stede i dag (per 1.6.

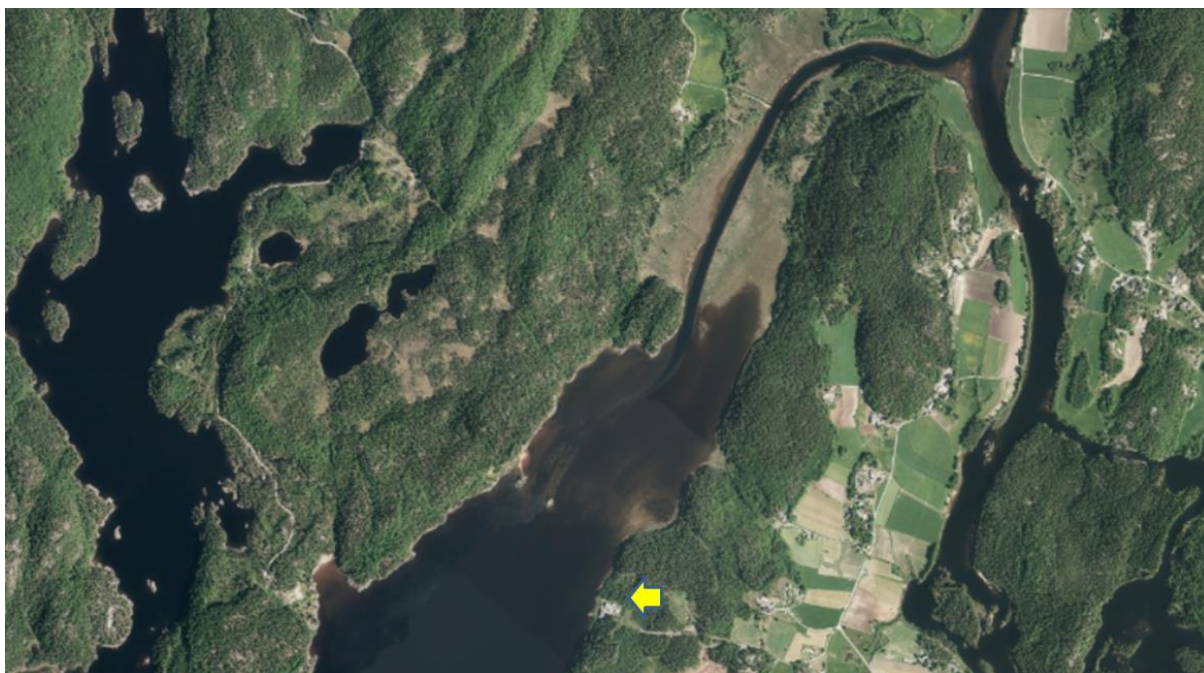
**Figur 2.7** Arendals vannbehandlingsanlegg ved Kroken kan være utsatt for forurensninger fra Nidelva i perioder når deler av denne strømmer inn i Rore. Foto: Statens kartverk.

Koagulering-/filtreringstrinnet er en sentral del av vannbehandlingen og de videre prosesser (UV-desinfeksjonen) er avhengig av at dette trinnet virker optimalt. En svikt i koaguleringen, eksempelvis svikt i doseringen av jernklorid eller feil pH (svikt i doseringspumper, driftskontroll, etc.), vil gi en betydelig forringelse av vannkvaliteten og vil derfor være kritisk for

anleggets drift - og dermed for vannbehandlings- og desinfeksjonsbarrierene. Siden etterfølgende UV-desinfeksjon vil påvirkes negativt av dette, vil koagulering og UV-desinfeksjon ikke representere to uavhengige barrierer. Det er viktig å ha kontroll på driften av hvert enkelt filter for å kunne sikre god og stabil barriereeffekt i koagulerings-/filtreringstrinnet. Svikt på et enkelt filter kan "punktere" hele den hygieniske barrieren. Arendal har i dag ikke turbidimeter på hvert enkelt filterutløp. Man har turbidimeter på samlestocken og 2 flyttbare målere i tillegg. Arendal bør derfor vurdere behovet for anskaffelse av flere turbiditetsmålere for bedre å kunne sikre og samtidig dokumentere at filtrene fungerer optimalt til enhver tid. Dersom slike turbiditetsdata skal brukes aktivt, krever dette også visse tilpasninger i driftskontrollsystemet, samt gode drifts- og vedlikeholdsrutiner av målerne slik at disse gir korrekte verdier og at de raskt kan repareres ved svikt.

Driftsdata for året 2012 viser at man i Arendal anvender en konstant, fast koagulantdose - uavhengig av de sesongmessige variasjoner i råvannskvalitet. Man anvendte en dose på 2-2.5 mg Fe/L uavhengig av variasjonene i råvannsfarge, som var mellom 22 og 38 mg Pt/L. Selv om driften etter våre vurderinger er god, anbefaler vi spesiell årvåkenhet i perioder der råvannskvaliteten er dårlig (fargetallet er høyt). Dette fordi vi i slike perioder anser den anvendte Fe-dosen å være så lav at den er svært nær minimumsdosen som kreves for å opprettholde en god rentvannskvalitet og en effektiv og stabil koaguleringsbarriere. Tilsvarende vil den anvendte dosen være høy i perioder med den beste råvannskvaliteten, noe som innebærer unødig kjemikaliebruk, unødig produksjon av slam og unødige driftskostnader. Vi anbefaler derfor at Arendal utfører systematiske, full-skala forsøk for optimalisering av koaguleringsstrinnet på anlegget. En driftsoptimalisering vil derved kunne bidra til redusert ressursbruk, økt kostnadseffektivitet og økt bærekraft i vannforsyningen. Optimaliseringstiltak vil også kunne bidra til ytterligere styrking av behandlings- og desinfeksjonsbarrierene. Sist, men ikke minst, vil slike tiltak på anlegget kunne bidra til at operatører og driftsansvarlige lærer sitt anlegg og sitt råvann enda bedre å kjenne. En slik driftskunnskap vil også være en styrke i forhold til å kunne håndtere eventuelle effekter av endringer i klima og råvannskvalitet på en rask og effektiv måte.

Arendal har ikke sikret seg med avbruddsfri strømforsyning (UPS) for å kunne håndtere kortvarige spenningsdip, men anlegget har nødstrømsaggregat som starter opp automatisk ved strømutfall. UV-anlegget kan fremvise svært gode tall for pålitelighet og stabilitet i leverte

UV-doser. Installering av UPS vil ytterligere kunne bidra til økt pålitelighet av anlegget. Ut fra de gode tall for driftsstatus synes imidlertid kvaliteten/sikkerheten på strømløyperanssen å være god. Det anbefales derfor at en vurdering av behovet for UPS baseres på en undersøkelse/dokumentasjon av historisk og fremtidig kvalitet på strømløyperanssen.

Arendal oppfordres også til å generere varighetskurver direkte fra prosesskontrollsystemet. Dette kan bidra til å lette og effektivisere egenkontrollen og Mattilsynets kontroll og oppfølging av anlegget. Det bør da utarbeides summasjonskurver for eksempelvis et driftsår som viser levert UV-dose mot % av levert vannmengde - ikke % av tid (som vil være enklest for IT-leverandøren). Ut fra slike kurver vil det være enkelt å vurdere effektivitet og stabilitet i UV-barrieren, samt forekomst/grad av barrieresvikt (leverte doser  $< 40 \text{ mJ/cm}^2$ ).

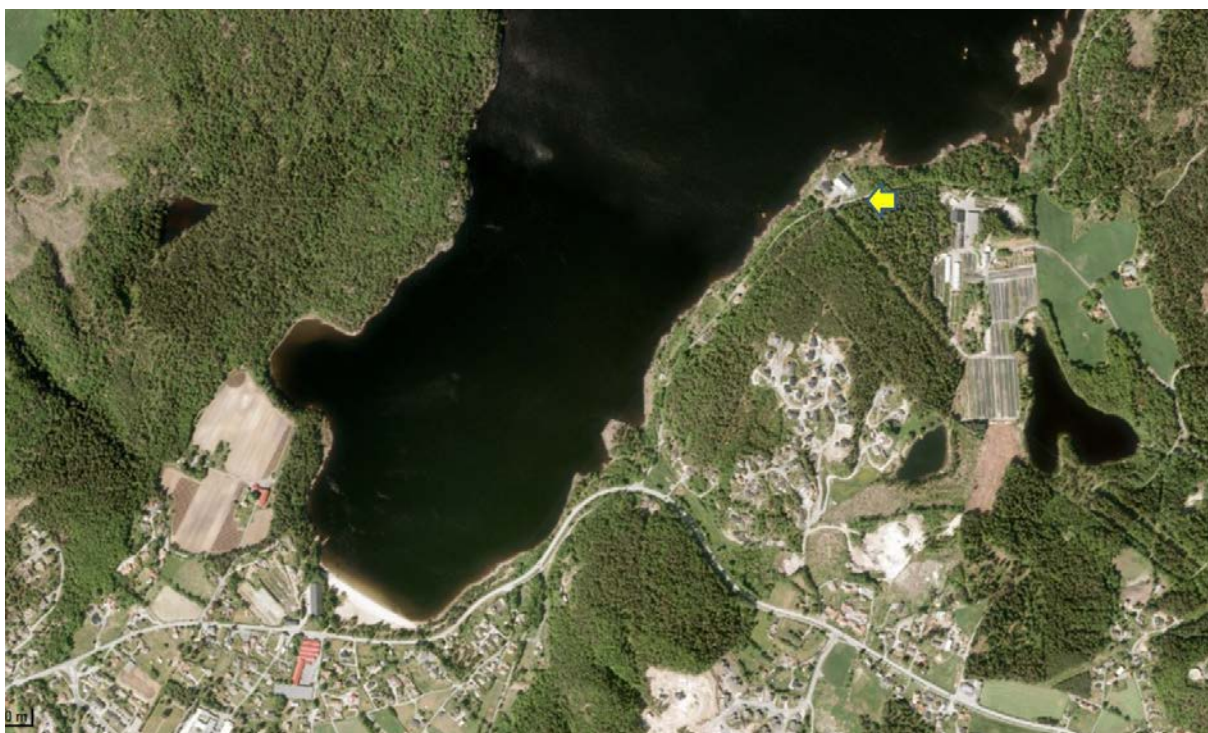
**Figur 2.8** Grimstad vannbehandlingsanlegg på Rosholt. Det er betydelig forurensnings-skapende menneskelig aktivitet i nærområdet, som boligfelter, planteskole, den populære badestranden Roresanden. Foto: Statens kartverk.

Rosholt vannbehandlingsanlegg i Grimstad har i dag ikke kontinuerlig målende turbidimeter på hvert enkelt filterutløp, bare på samlestockene fra de 3 filterlinjer. De gode resultatene fra den generelle driften - og fra måleperioden som ble utført som en del av ROS-prosjektet – viser stabile og lave tall for utløpsturbiditet fra så vel enkeltfiltre som samlestock. Ut fra dette kan det argumenteres for at behovet er lavt – og kost/nytteverdien høy – for installasjon av turbidimetre på utløpet fra hvert av anleggets 24 Dynasandfiltre. Kontinuerlige turbidimetre anvendes imidlertid i økende grad som et driftsverktøy for vannkvalitetskontroll og dokumentasjon av at koaguleringsprosessen og filterfunksjonen er optimal. På denne typen anlegg er det imidlertid erfaring for at barriereindikatorverdien for rest-koagulant-innhold ( $< 0.15 \text{ mg Fe/L}$ ) ut av Dynasandfilteret kan være vanskeligere å oppfylle enn kravet til turbiditet ( $< 0.2 \text{ NTU}$ ). Systematiske analyser av rest-Fe er imidlertid ikke utført som en del av ROS-prosjektet (prøver er tatt, men ennå ikke analysert). Analysene av turbiditet og andre måledata viser at Grimstad synes å ha gode og raske rutiner for å fange opp svikt på målere/målefeil.

Grimstad anvender nesten 3 ganger så høy koagulantdose som i Arendal, med en konstant dose over året på ca.  $6 \text{ mg Fe/L}$  (2012). Den høye doseringen kan også skyldes at man i Grimstad tilsetter mikronisert marmor, men ikke  $\text{CO}_2$  i forkant av koaguleringen. For å kunne komme ned i optimalt område for koagulerings-pH under slike forhold, kreves høye koagulantdoser, noe som selvsagt medfører økte slammengder og kjemikaliekostnader. Siden råvanns-pH har økt betydelig siden minimumsverdiene på 1980- og 90-tallet, vil behovet for mikronisert marmor for styring av koagulerings-pH være tilsvarende redusert. Det er ikke kjent hvorvidt dosene av mikronisert marmor er justert i senere tid, men dette kan være et virkemiddel for å kunne redusere de uvanlig høye koagulantdosene som i dag anvendes i Grimstad.

Vi anbefaler derfor at man også i Grimstad utfører systematiske, full-skala forsøk for optimalisering av koaguleringstrinnet på anlegget. En optimalisering av vannbehandlingen vil ikke bare være viktig av hensyn til kostnadseffektivitet, men også som et vesentlig kriterium for å sikre vannforsyningen og de nødvendige behandlingsbarrierer. Siden vannkilden som hygienisk barriere tidvis vil kunne svikte, må de påkrevde to barrierer her dekkes av vann-

Vi anbefaler at man også i Grimstad legger opp til å generere varighetskurver for turbiditet og UV-dose direkte fra prosesskontrollsystemet. Dette kan bidra til å lette og effektivisere egenkontrollen og Mattilsynets kontroll og oppfølging av anlegget.
