## Analyse av Rore og nedbørfelt

1. *Forurensningsanalyse av Rore med nedbørfelt*
2. *ROS-analyse for vannbehandlingsanleggene til Arendal og Grimstad kommuner*
3. *Grunnlag for revisjon av dagens beskyttelsesregime i nedbørfeltet*

# **ANALYSE AV RORE OG NEDBØRFELT**

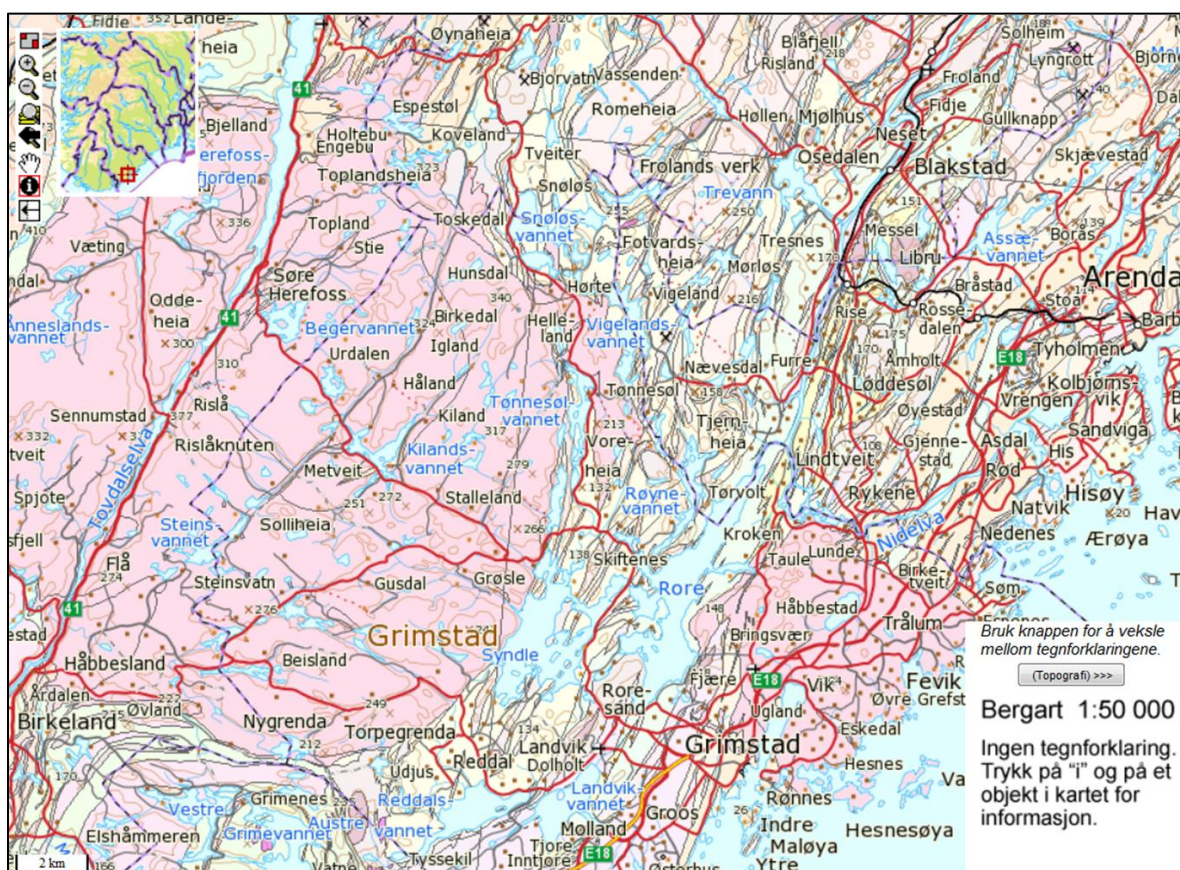
**Figur 3.4.** Berggrunnskart. Nedbørfeltet består hovedsakelig av granitt (rosa). I nærområdet rundt Rore og Syndle er det dessuten noe kvartsitt (lyse felter). I området mellom Rore og Syndle, samt nord og syd for Syndle er det noen små felter med amphibolitt (Blå-rosa). Kartgrunnlag: [www.ngu.no](http://www.ngu.no).

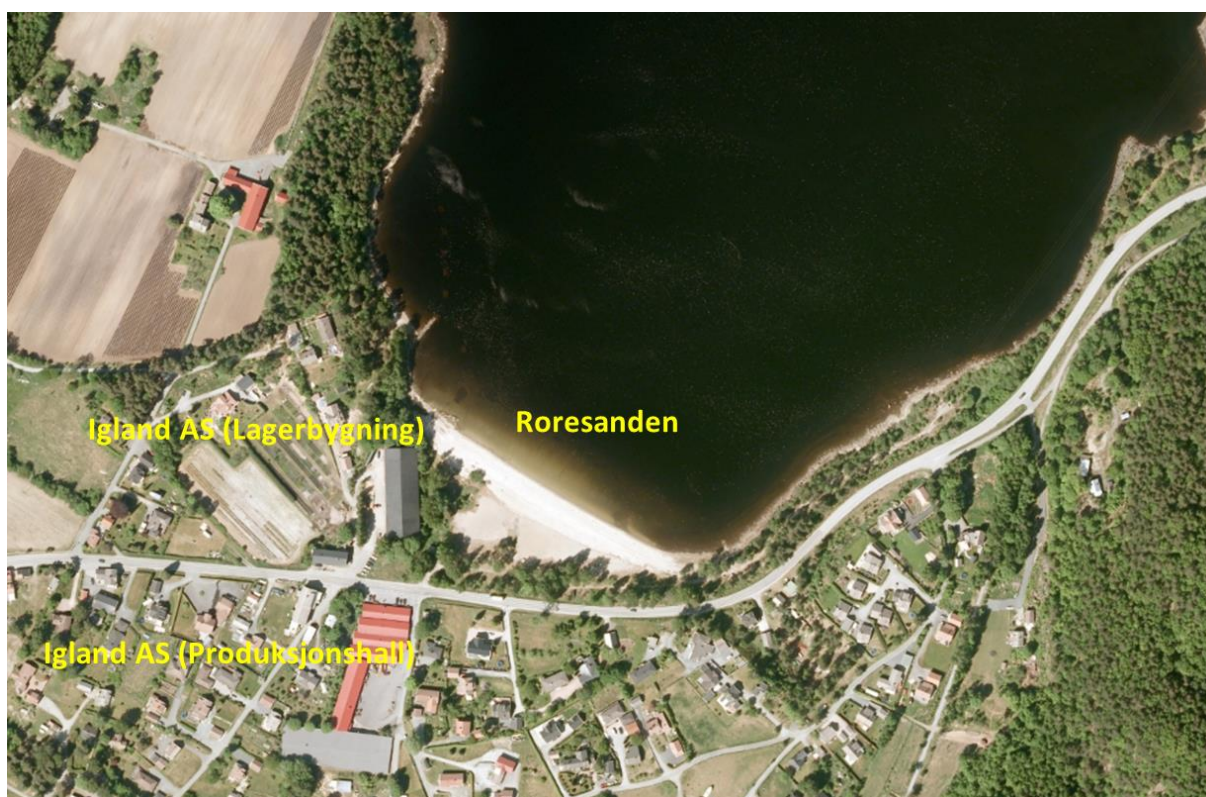
**Figur 4.9** Igland AS lokalisering ved Roresanden syd i Rore. Foto: Statens kartverk.

Den største industribedriften er Igland as på Roresanden, se **Figur 4.9**. Dette er en mekanisk produksjonsbedrift som hovedsakelig lager redskap og maskiner for skogbruket, som traktorvinsjer, tømmer tilhengere, vedmaskiner, etc., men også snøfresere, traktorkjettinger, mm. Bedriften bruker ikke vann i produksjonen og har ikke noe prosessrelaterte avløp. Det er 19-20 ansatte. Sanitæranleggene er koplet til kommunalt renseanlegg. Bedriften har jevnlig ettersyn etter internkontrollforskriften og er ikke regnet som en vannforurensende bedrift. Skjelanger og Vassdal (2001) besøkte bedriften og fant ikke noe som kunne tyde på at bedriften påvirket vannmiljøet i Rore, til tross for at den ligger nokså nærme.

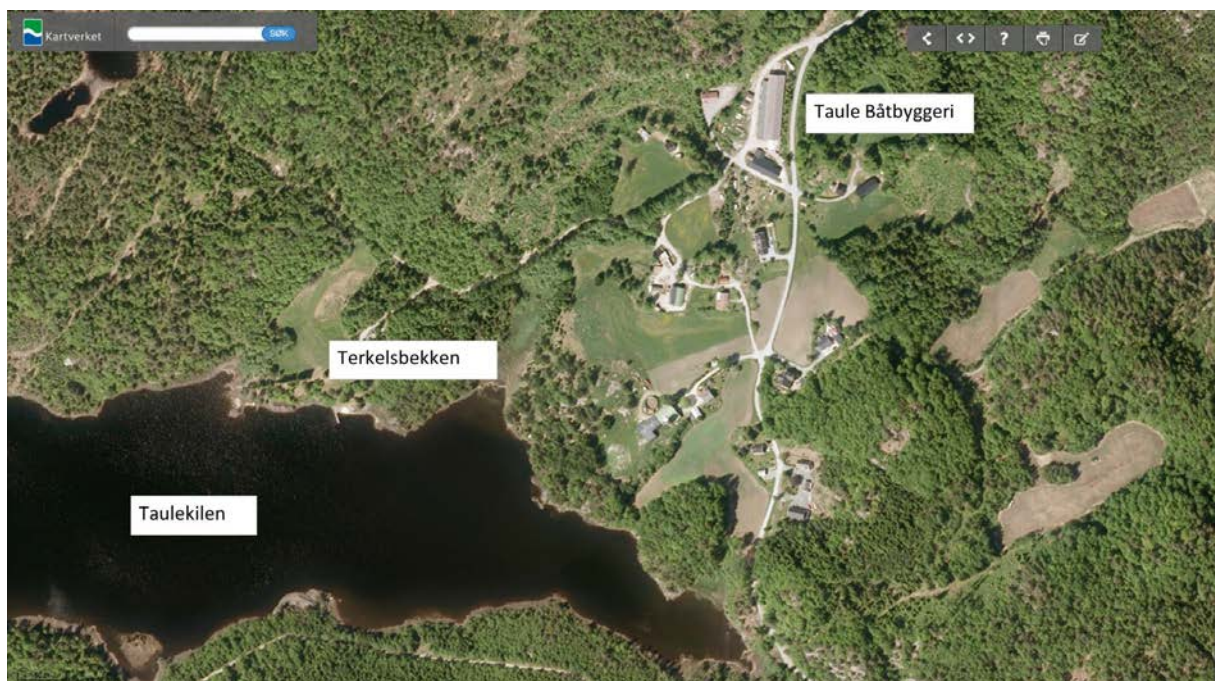
**Figur 4.11** Taule båtbyggeri drenerer til Taulekilen via Terkelsbekken. Foto: Statens kartverk.

Bedriften ligger ved Taule, se **Figur 4.11** og støper (støpte) plastbåter. Produksjonen bruker polyester og fiberduk og har ingen prosessutslipp til vann. Alle rester blir harde og kjøres bort som fast avfall. Det vaskes noe med aceton, som fordamper. Prøvetakingen i Terkelsbekken gav ikke indikasjon på noe industrirelatert forurensning. Kun tarmbakterier og næringssalter, noe som trolig stammer fra sanitæranleggene til bebyggelsen i området og ikke bare fra bedriften. Sanitæranleggene er enkle og består hovedsakelig av septiktank og spredegrøft. Det er nærmest ingen båtbyggervirksomhet for tiden. Bedriften driver nå mest med utleie av eiendom, samt noe konsulentvirksomhet, i henhold til proff.no.

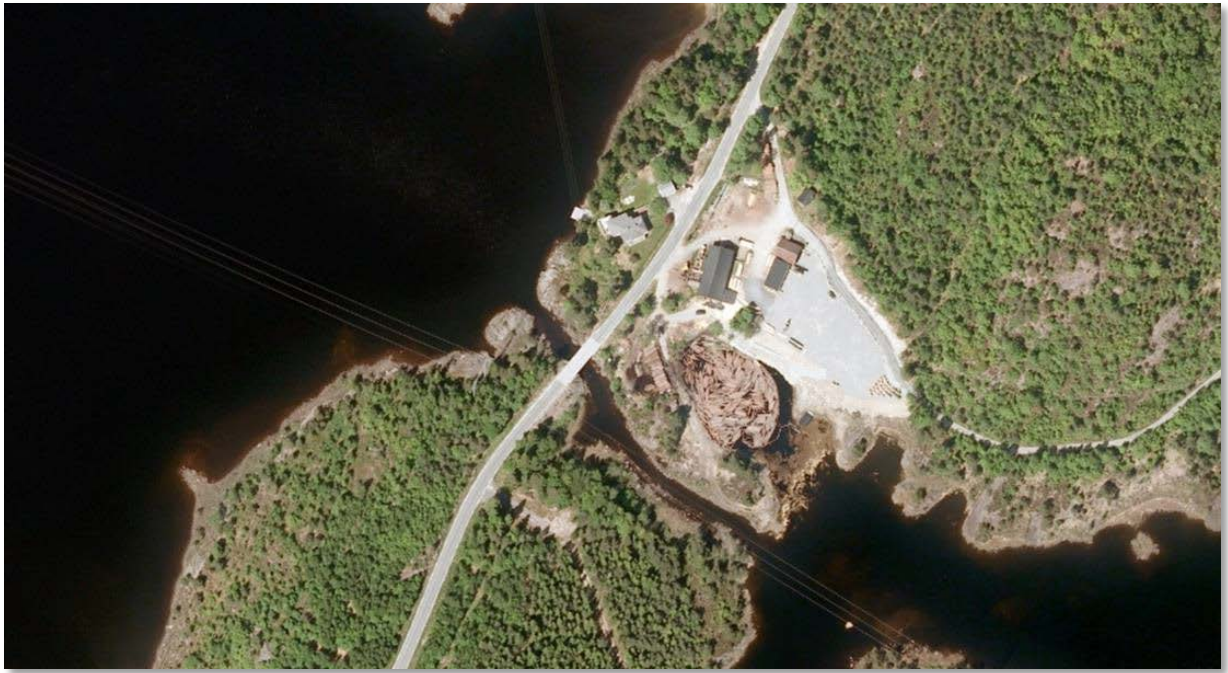
**Figur 4.12.** Skiftenes sag ved Syndleelva. Her er også et par bolighus, samt sanitæranlegg ved bedriften. Foto: Statens kartverk.

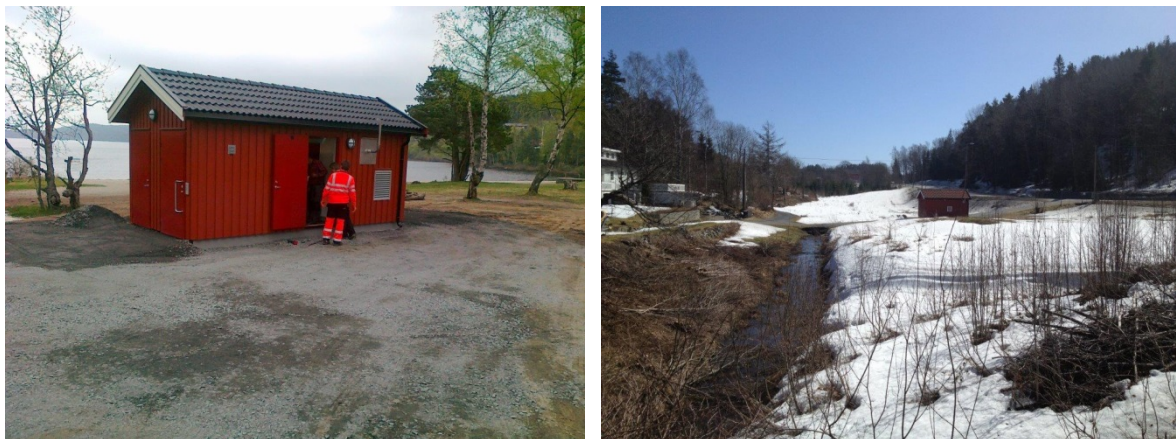
**Figur 4.15** Roresanden pumpestasjon til venstre (foto: Dag Berge) og Naudnes pumpestasjon til høyre (foto: Jon Røstum).

Hver av disse pumpestasjonene er utstyrt med et nødoverløp som går til en oppsamlingstank på 50 m<sup>3</sup> ved Roresanden pumpestasjon, og 45 m<sup>3</sup> ved Naudnes pumpestasjon. Ved begge stasjoner er det 2 uavhengige alarmer som gir alarm til den som har vakt + til brannvakta ved høyt nivå i pumpesump, og når man begynner å ta i bruk reservevolumet. På begge stasjoner er det fast montert nødstrømsaggregater som starter opp automatisk ved bortfall av nettspenning. I tillegg har kommunen rammeavtale med tankbilfirma med avtalefestet responstid på 1 time. Tankbilene har en tank på 12 m<sup>3</sup> + tank på henger.

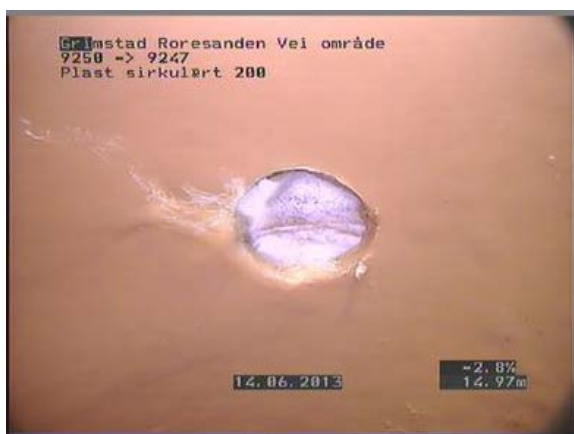
a) Innsig av vann via plugget tilkobling

Noen av bildene viser vann som lekker inn i avløpsledningen. Dette er typisk vann fra nærliggende vannledninger som lekker eller overvann/grunnvann som lekker inn via grøften. Via de samme utetthetene kan også avløpsvann lekke ut. Foruten lekkasjefaren kan det også være fare for tilstopping av ledningen. Ved tilstopping vil avløpsvannet da renne ut via kum/-kumlokk eventuelt via kjellere. Det er eksempler observasjon med opptil 30 % innstukket rør. Strømningstverrsnittet vil da være kraftig redusert og faren for gjentetting vil være høy.

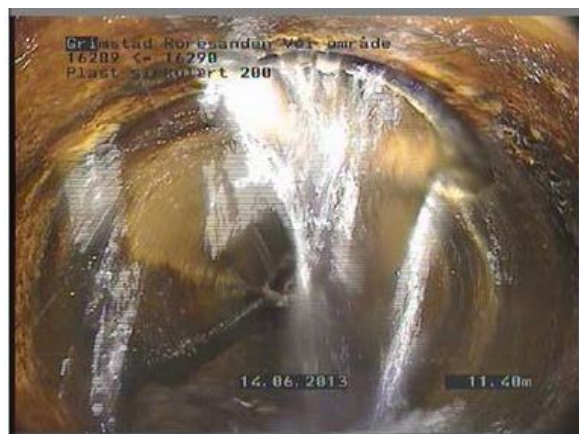
b) Innlekking av vann via forskjøvet skjõt. Mulighet for utlekking via de samme skjøter.

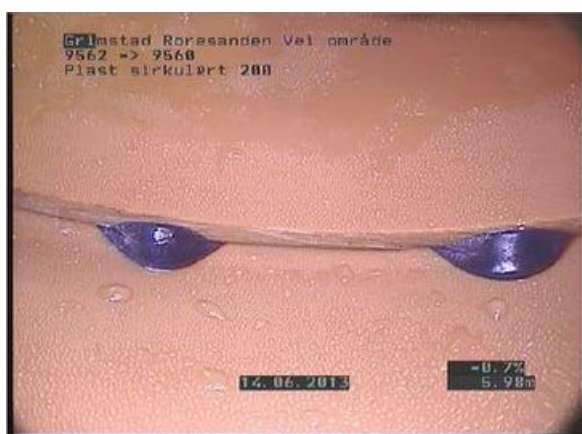
c) Synlig pakning observert ved rørinspeksjon

Ledningsnett i området er laget av PVC og er lagt på 1970 tallet når boligområdet ble utbygget. PCV ledninger lagt i denne perioden (1. generasjon PVC) hadde ofte problemer med dårlige pakninger i skjøtene. Det er eksempler på PVC ledninger fra denne perioden hvor pakningene er smuldret opp og det oppstår fare for utlekking via skjøtene. Noe lignende hendte i Dingtuna/Västerås i Sverige i 2007 hvor utette skjøter på en vannledning av PVC ledning fra 1973, medførte at avløpsvann fra en nærliggende avløpsledning kom inn i vannledningen i en periode hvor vannledningsnett (PVC) var trykkløst. Dette medførte at 400 av totalt 1000 innbyggere ble syke. I Dingtuna/Västerås ble PVC ledningen renoveret ved at det ble trukket inn en helsveist PE ledning.

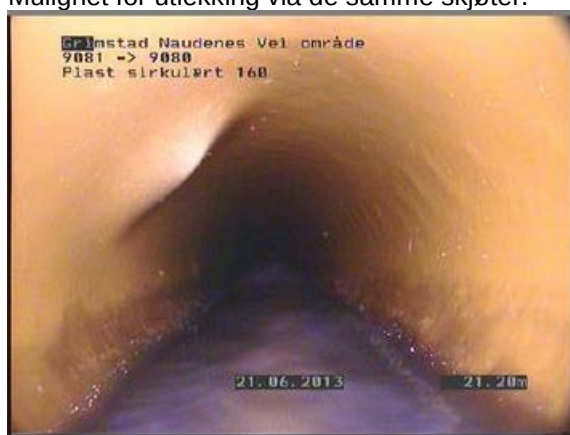
d) Eksempel deformasjon av rør, punktdeformasjon. Mest sannsynlig en stein som ligger mot røret på utsiden

**Figur 4.16** Noen bilder fra innsiden av rørene tatt under rørinspeksjonen

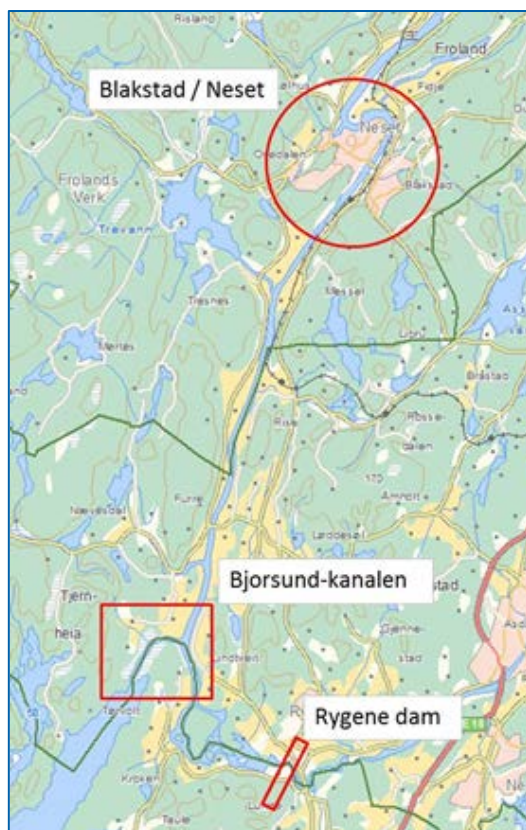
**Figur 5.18.** Den nære delen av Nidelva oppstrøms og nedstrøms Bjorsundkanalen. Kartgrunnlag: NVE-Atlas.

I tettstedet Blakstad bor det i dag ca. 2500 personer, se **Figur 5.18**. I tillegg er det et skolesenter, det er også noe industri der, noe som gjør at mennesker pendler inn til området på dagtid. På dagtid er kanskje befolkningen 3000 personer. De aller fleste husstandene i tettstedet er tilknyttet kommunalt renseanlegg, Neset RA. Fra Blakstad til Bjorsund er det en elvestrekning på 8,7 km. På denne strekningen er det jordbruk med gårdsbebyggelse, samt en del annen spredt bebyggelse. Disse har enkle avløpsanlegg bestående for det meste av septiktank og spredegrøft.

Elven har en gjennomsnittlig bredde på omtrent 100 m (gjennomsnitt av 10 målinger på kartet). En kan regne med at gjennomsnittlig dyp på elva på strekningen er 2 m. Man regner da ut at vannet tar ca. 4,5 timer fra Blakstad tettsted og ned til Bjorsund ved normal vannføring. Antar man at midlere dyp er 3 m, bruker vannet 6,8 timer fra Blakstad til Bjorsund. I flomperioder vil transporttiden bli ennå kortere. På så korte transporttider vil det nærmest være ingen tilbakeholdelse av hygienisk forurensning, kun fortynning. Det er tettsteder like ovenfor Blakstad også, som Åmli og Nelaug. Det er derfor ingen tvil om at vannet i Nidelva i perioder kan være betydelig hygienisk forurenset.

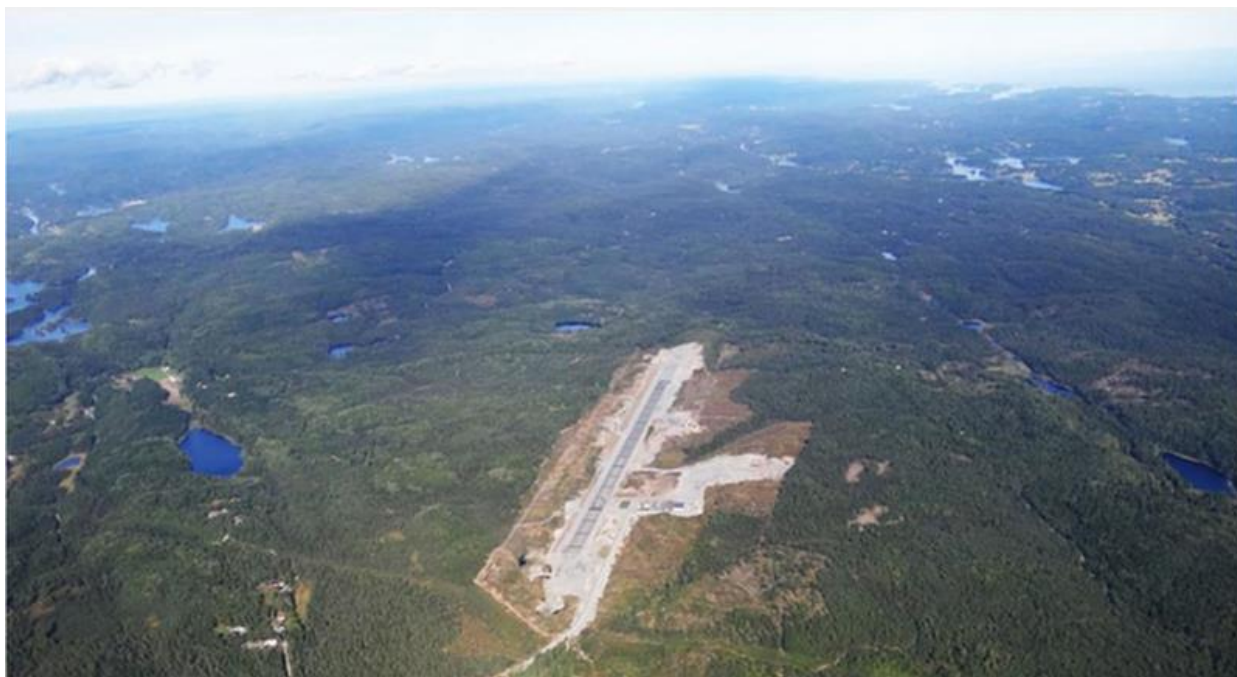
**Figur 5.21** Gullknapp 2013. Anleggsarbeider pågår (foto: [www.gullknapp.no](http://www.gullknapp.no))

Den framvoksende flyplassen på Gullknapp ligger på vannskillet mellom Nidelva og Lilleelva. Det er nå utformet relativt omfattende planer for utbygging av denne flyplassen til regulær passasjertrafikk, som nå ligger i Samferdselsdepartementet til konsesjonsbehandling. Ledelsen for vannverkene ønsker at vi tar med en vurdering av dette i forurensningsanalysen. Flyplassen bygges stadig ut, og ser per i dag ut som på **Figur 5.21** under.

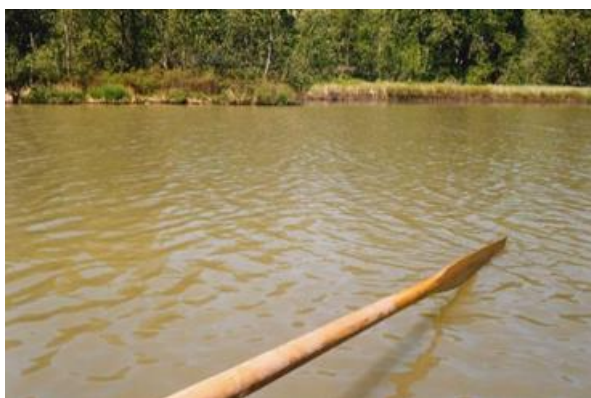
Lønningstjern (glykolforurensset)

**Figur 5.23** Lønningstjern ved Flesland flyplass i Bergen er forurensset av utsig fra lekk avisningsplattform gjennom mange år (foto: Dag Berge).

Det at glykolen har stort oksygenforbruk, betyr at den er lett nedbrytbar. Det er jo i og for seg et gode at det er lett nedbrytbart, men glykol på avveier gjør bekker og tjern for oksygenfrie, samt at det blir vekst av heterotrof begroing av sopp og bakterier. Resipientbekkene kan se stygge ut, og lukte ille, og bunndyr og fisk dør gjerne ut, se **Figur 5.23** fra Lønningsvassdraget ved Flesland i Bergen (Holtan 1996, Bjerknes, 1996, 1998).

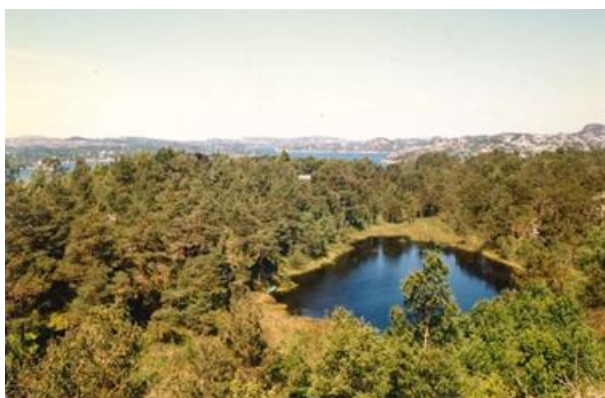
Nabetjernet til Lønningstjern (naturlig og uforurensset)

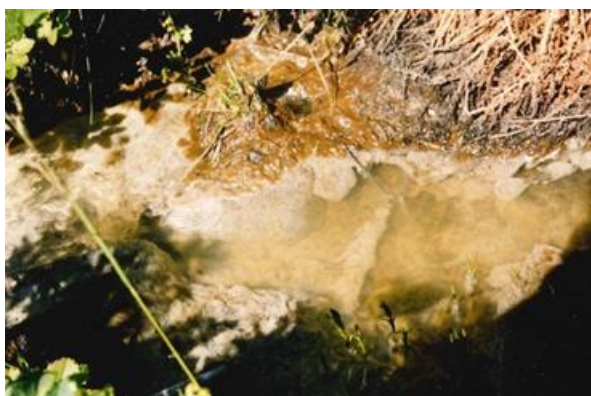
Innløpet til Lønningstjern (bakterier og sopp)

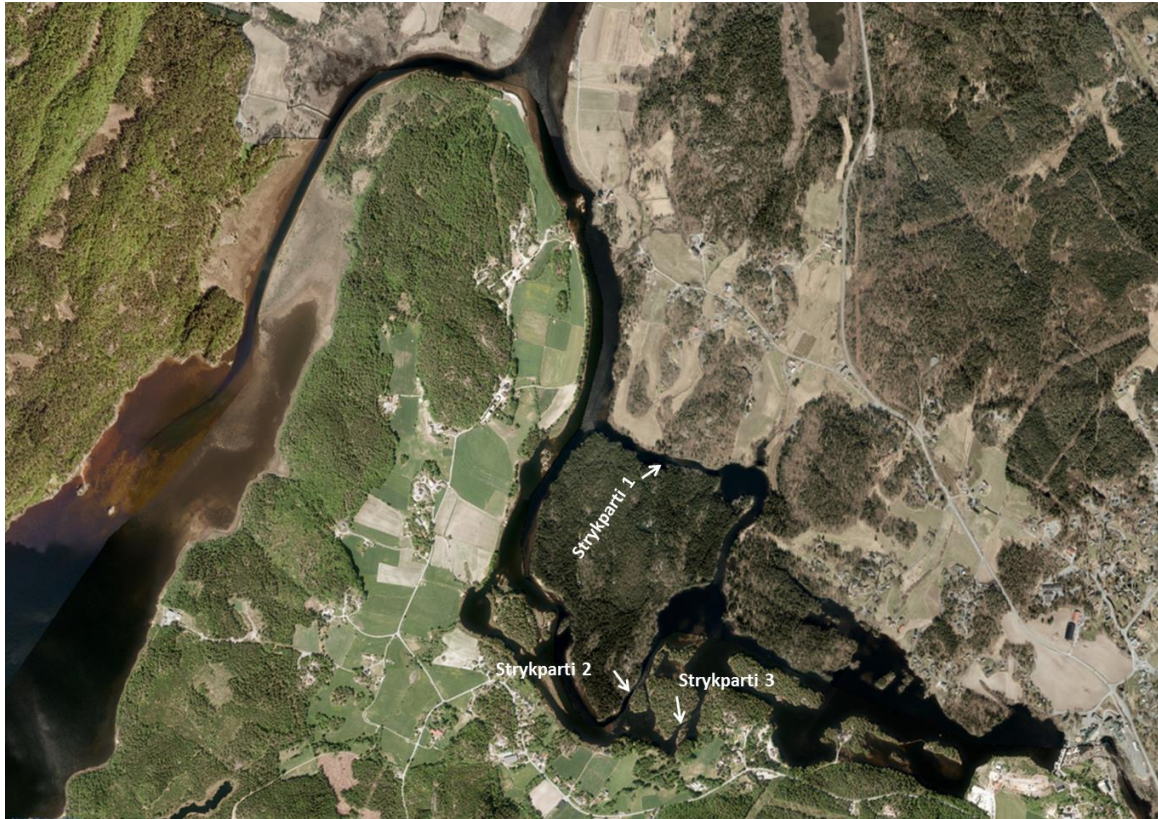
**Figur 5.24** Terskler som danner stryk, og dermed oppstuing, ovenfor Rygene dam. Nedkanten av disse strykene danner øvre «hydrologiske» grensen for Rygene dam. Foto: Statens kartverk.

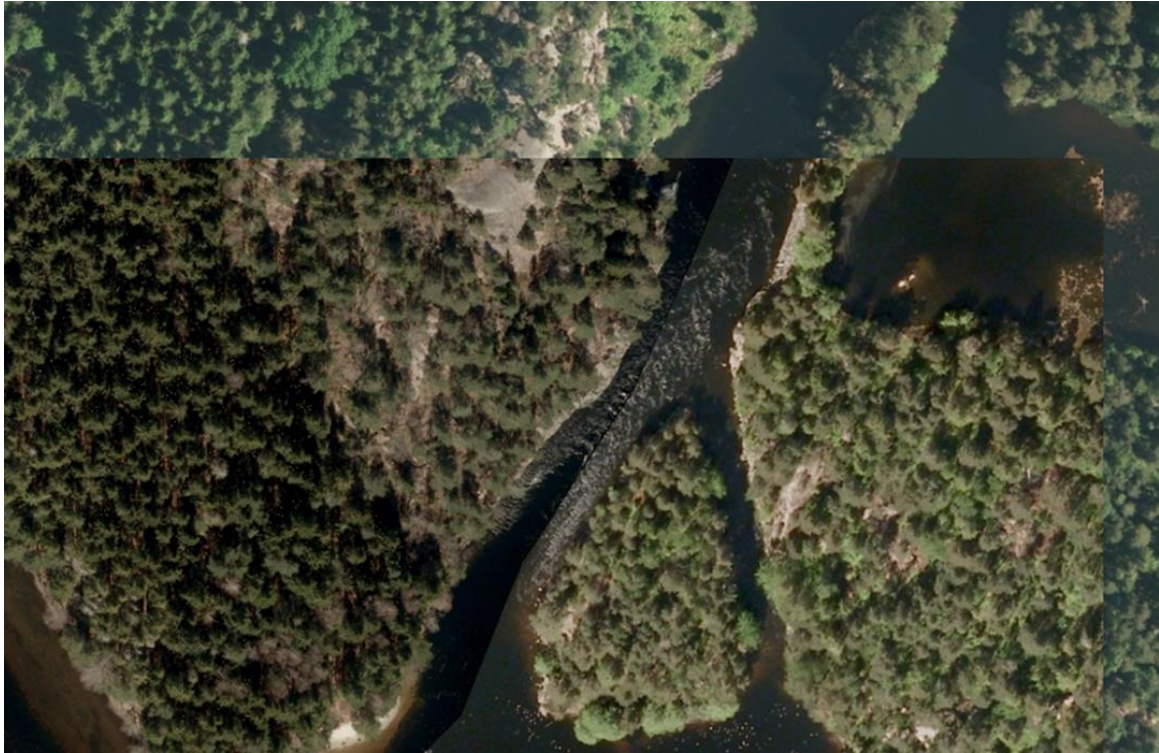
**Figur 5.25** Nærbilde av Stryparti nr. 2 (Kartverkets Norgeskartet). Det er klart definerte stryk med høydeforskjell, dog mindre enn det som gir utslag på Kartverkets høydeprofilverktøy, jfr. **Figur 5.20**. Foto: Statens kartverk.

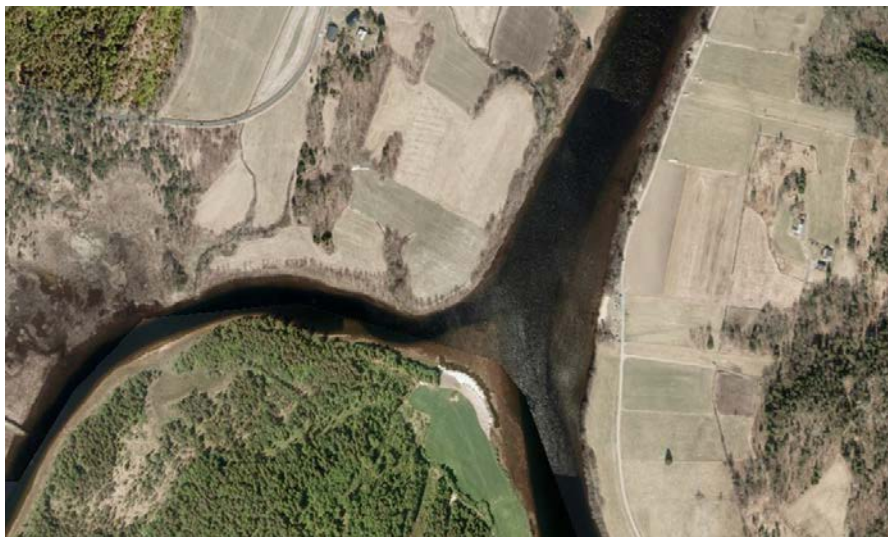
**Figur 5.27** Sandbanken som er bygget opp i «pålandsodden» til Bjorsund bidrar til å sende en betydelig del (anslagsvis 1/3) av vannføringsøkning i Nidelva inn i Rore bare som følge av vannets bevegelsesenergi. Foto: Statens kartverk.

Man ser av flyfotoet (**Figur 5.27**) at det har bygget seg opp en sand-banke (grunne) på «pålandsodden» ved innløpet til Bjorsund som er formet slik at hvis vannføringen i Nidelva øker, så vil en betydelig del (anslagsvis 1/3) strømme inn i Rore bare som funksjon av elvestrømmens bevegelsesenergi. Innstrømningen vil pågå inntil motstand er bygget opp via forhøyet vannstand i Rore. Det bør være mulig å lage en fysisk endring her som reduserer denne innstrømningen i betydelig grad. Dette er også nevnt av Vaskinn (1989), av Bjørknes og Valland (1989) og Hindar og Lindstrøm (1989). Foreløpig kan man tenke seg at tiltaket vil bestå av en buet forbygning fra nordsiden som bøyer av strømmen i Nidelva, kombinert med litt utgraving i sandbanken på «motrømsodden».

Bjorsund ligger i en yttersving i Nidelva. Elvene graver i yttersving, og legger igjen sand på innsiden, se **Figur 5.27** hvor man tydelig kan se den fremtidige kysten av innersvingen bygge seg opp. Tilsvarende utgraving vil skje i yttersvingen. I tillegg er dette en venstre sving, noe som gjør at Correalis også bidrar til mer graving i yttersving. Den naturlige meanderingsutviklingen som er på gang i elva vil bidra til at innstrømningen av Nidelva vil øke i framtiden. At det blir mer nedbør og mer ekstremvær (styrtregn, hyppige og hurtige smelteperioder) vil også bidra til økt innstrømning fremover. Hvis man leser gamle rapporter før Rygene dam ble bygget, står det at vannstandsvariasjonene i Rore var 1-2 m (f.eks. Holtan 1965). Nå sies det at vannstanden kan variere 3-4 m, kfr. Arendal kommunes hjemmesider «Vannstanden i Rore kan variere mellom 38.5 og 43,3 m.o.h. Normalvannstand er ca. 39. m.o.h». (<http://www.arendal.kommune.no/Innbygger/Tjenester/Bolig-og-eiendom/Vannforsyning/Vannets-vei-fra-kilde-til-kran/Vannkilde/>). Dette kunne bekreftes av driftspersonale fra Kroken vannbehandlingsanlegg hvor de ser vannstandsvariasjonene i inntaksrommet som kommuniserer med innsjøens overflate. Også i Grimstads Hovedplan for Vannforsyning fra 2006 står det på side 8 at vannstanden i Rore kan stige 4 m som følge av innstrømning av vann fra Nidelva. Flere lokalkjente personer vi har snakket med rundt Rore under feltarbeidet, sier derimot at vannstandsvariasjonene i Rore aldri er mer enn 2 m, hverken nå eller tidligere.

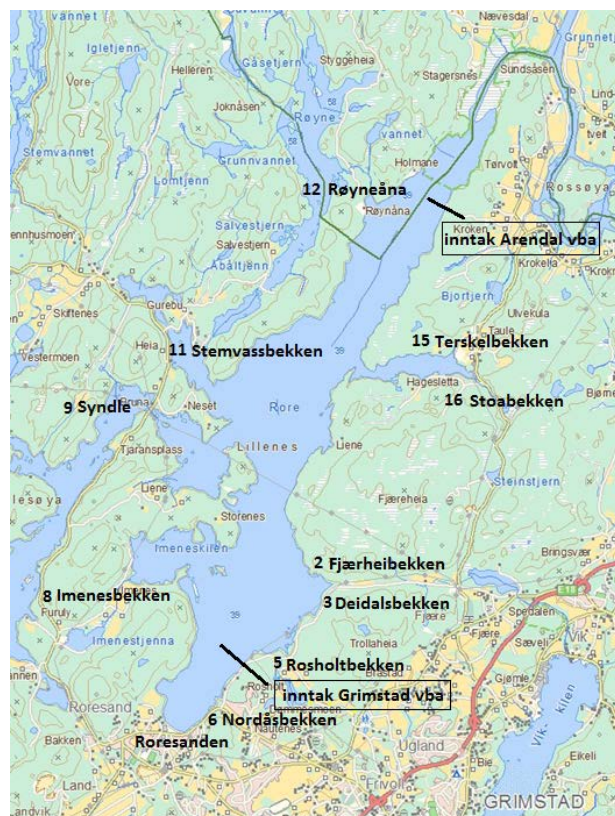
Figur 6.4 Tilløpsbekker og inntak til vannbehandlingsanlegg. Kartgrunnlag: NVE-Atlas.

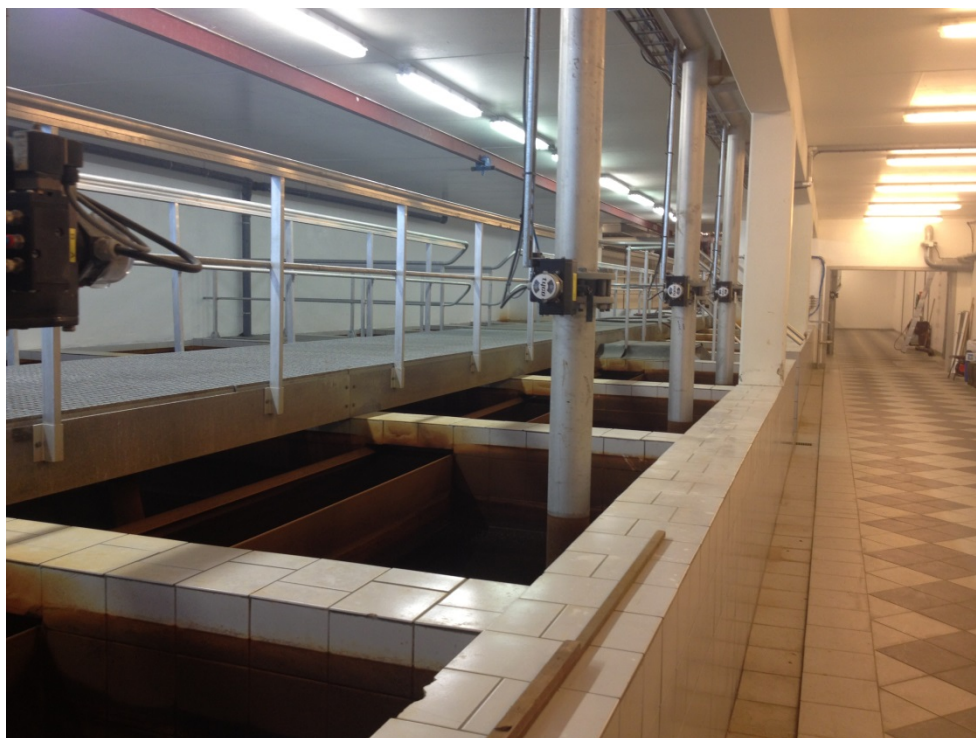
**Figur 8.4.** Filterbasseng ved Arendal vannbehandlingsanlegg (foto: SINTEF)

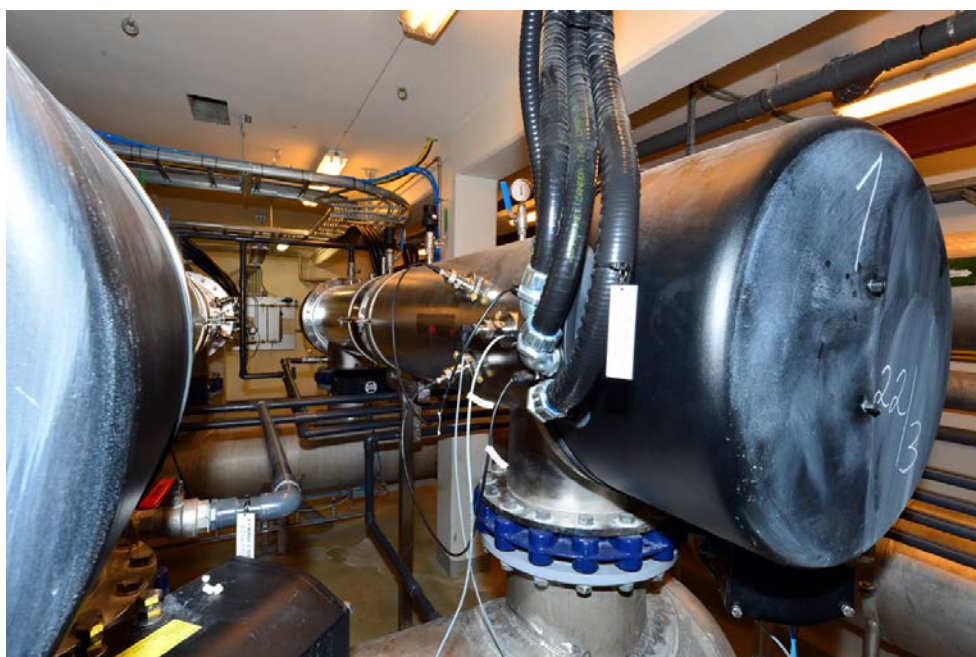
**Figur 8.5.** UV-aggregat (Trojan) for Arendal vannbehandlingsanlegg med 3 UV-sensorer (Foto: Christen Ræstad)

Anlegget har 8 stk UV-aggregat av type TROJAN UVSwift-SC C30 (hver med 30 lavtrykkslamper). Disse er plassert i 4 parallelle linjer med 2 seriekoblede UV-aggregater i hver linje. UV-anlegget har nødstrømsaggregat, men ikke UPS. Det er opplegg for manuell vask med sitronsyre. Det er ikke vannmåler etter hvert UV-linje, bare på samlestokken. En eventuell skjevfordeling av vannstrømmen vil påvirke UV-dosen. Røropplegget for de enkelte linjer er ikke symmetrisk, noe som medfører usikkerhet knyttet til fordeling av vannmengder. Det er 3

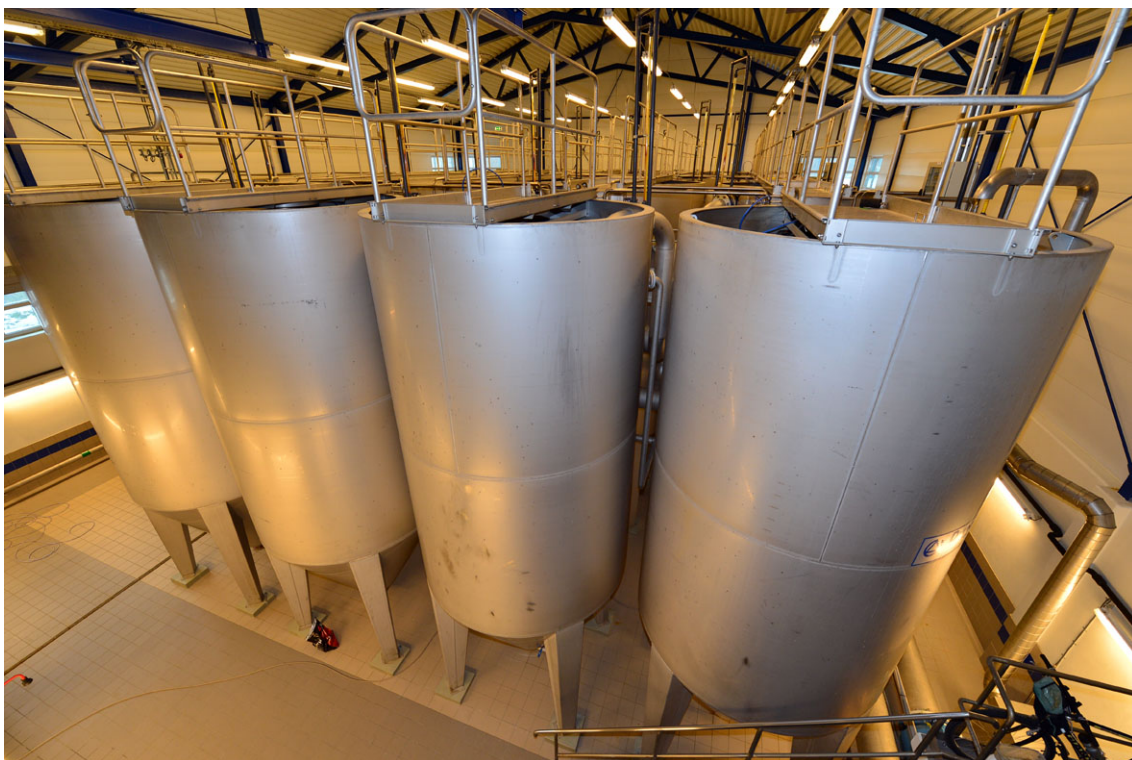
**Figur 8.14.** Oversikt over vannbehandlingsanlegg Dynasand filter (Foto: Christen Ræstad)

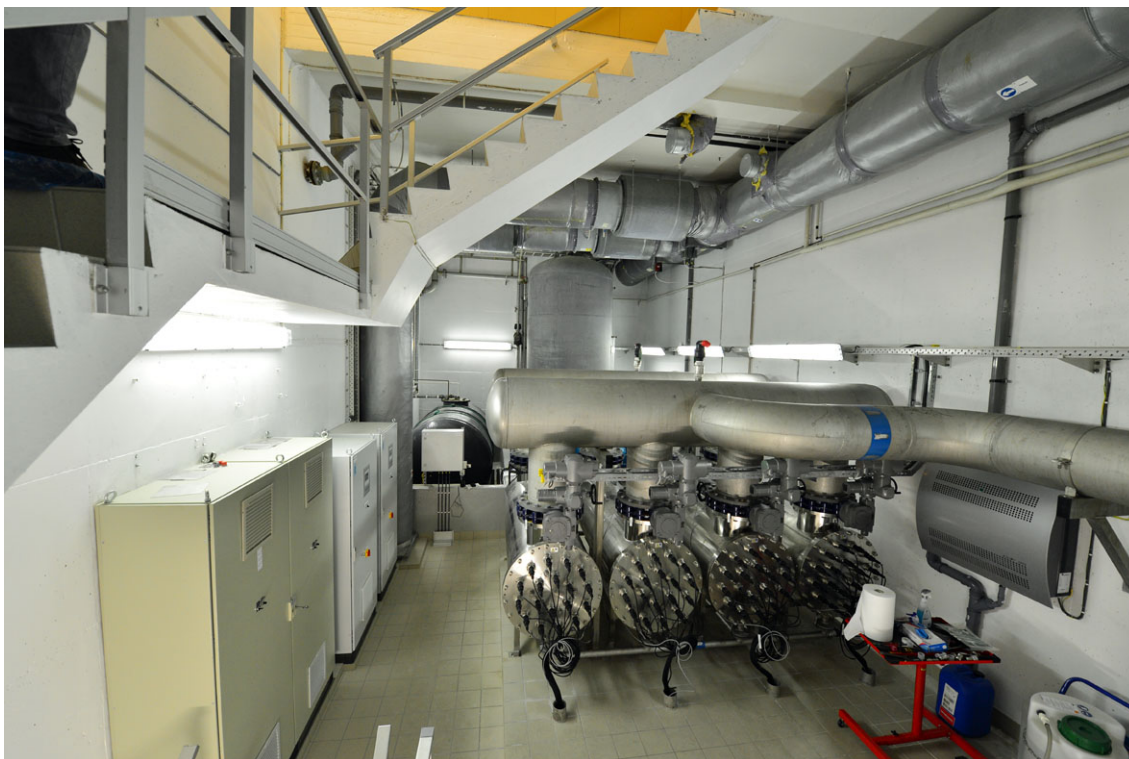
**Figur 8.15.** UV- anlegg ved Grimstad vannbehandlingsanlegg (Foto: Christen Ræstad)

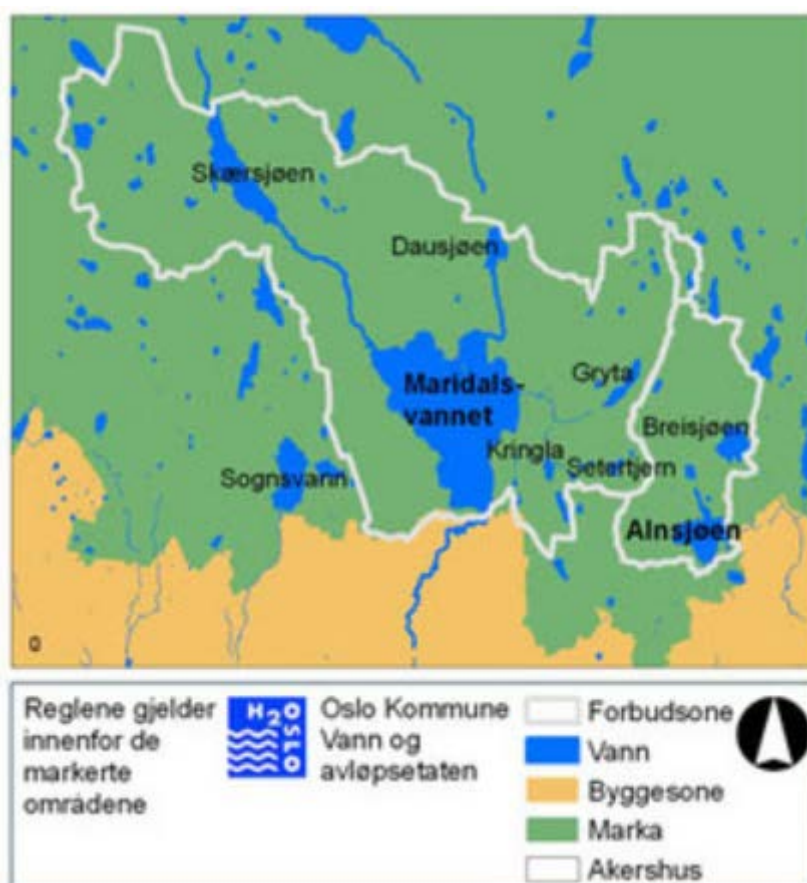
**Figur 9.1** Vernesonen rundt Maridalsvannet (Oslos hovedkilde) omfatter også 1. oppstrøms-innsjø ([www.oslo.kommune.no](http://www.oslo.kommune.no))

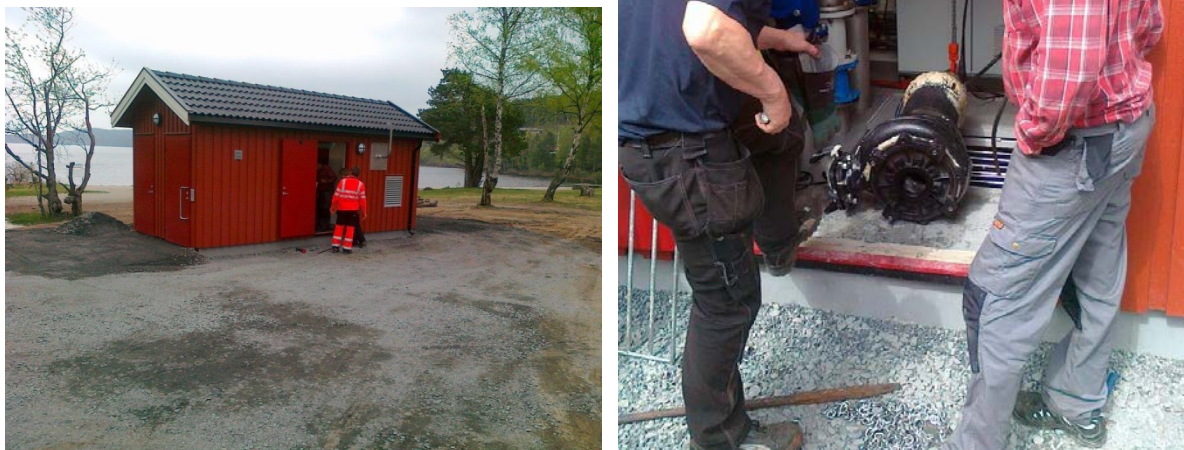
**Figur 9.4** Pumpestopp og innsetting av reservepumpe ved Roresanden kloakkpumpestasjon 21.05.2013, en operasjon som vanligvis går nokså raskt. Kort avstand ned til Rore i bakgrunnen. Foto: Dag Berge.

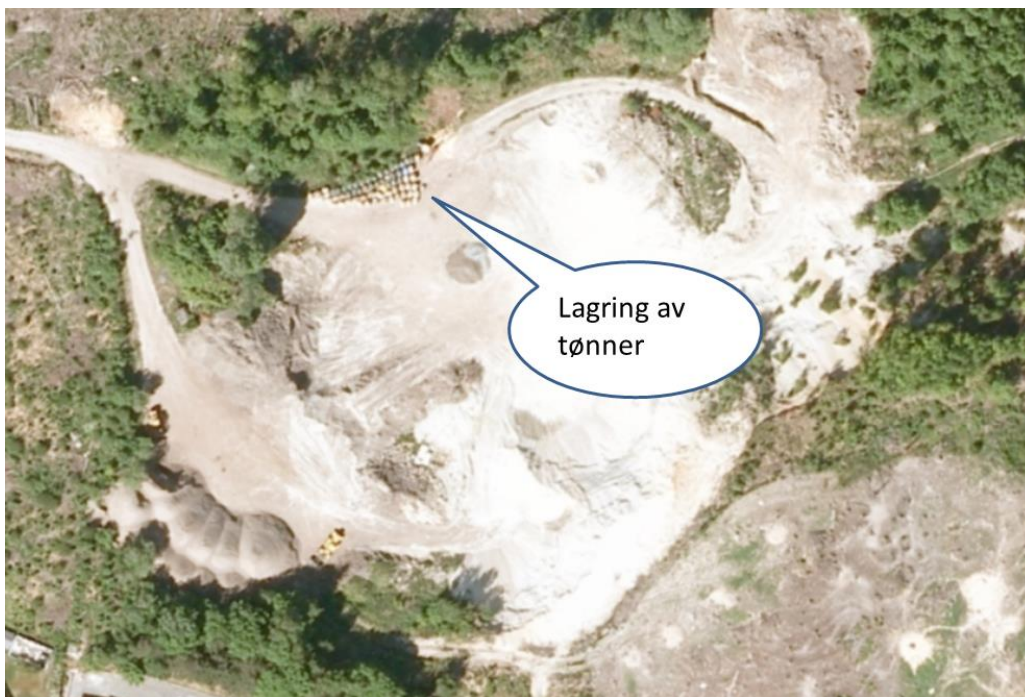
**Figur 9.5** Lagring av kjemikalietønner i grustaket ved Rosholt/Naudnes. [www.statkart.no](http://www.statkart.no).

Søppelfyllinger, lagring av kjemikalier, etc. omtales ikke i de gamle klausuleringsreglene så vidt vi har greid å finne ut. Det har vært en del lagring av tønner i grustaket ved Rosholt-tjønna/Naudnes (se f.eks. Grimstad Adresse Tidende, publisert 05.01.2012), som har vært diskutert fra tid til annen i avisen, se **Figur 9.5**. Det bør være spesielt strenge regler for lagring av kjemikalier i det lokale nedbørfeltet til Rore, og dette må inn noe om det i de nye beskyttelsesreglene. Også større lagring av naturlige masser, som jord, sprengstein, etc. må omsøkes innen det lokale nedbørfeltet til Rore.
