# Agder Living Lab

| <h2 style="text-align: center;">RAPPORT FRA EVALUERING AV<br/>GPS-ENHETER FRA STELLA CARE</h2> | | | |
| Forfatter: Kathrine Melby Holmerud, Berit Westbye, Santiago Martinez | | | |
| Rapport nr:<br>05/2017/ALL | Dato:<br>01.03.2018 | Antall sider:<br>15 | Prosjekt:<br>ALL-02/2016 |

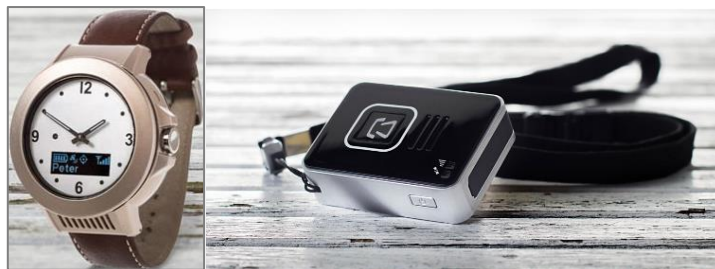
Vi har testet 2 gps-klokker og to gps-bokser (MiniBoks) over en periode på 2 måneder.

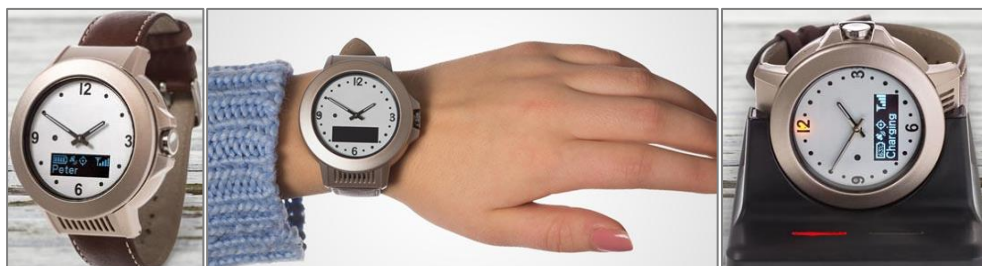
Bilde 1. Stella Care Navigator systemet

Det gjennomføres en individuell brukervennlighetstest av Stella Care (<http://stellacare.dk/>) navigator model (<http://stellacare.dk/care-tracker/navigator>) mobile tracker sporingssystem (se bilde 1), utformet for mennesker med kognitiv svikt (f.eks. demens). Stella Care løsningen er basert på GPS (Global Positioning System) (egen bærbar enhet) og mobil-teknologi (egen smarttelefon app).

GPS-enheten bruker eget system for kommunikasjon mellom egen enhet og app eller hjemmeside. Bruker av systemet er vanligvis en person/pasient med kognitiv svikt (dvs. demens). Bruker av annen side er vanligvis pårørende eller hjemmesykepleier fra kommunens helsetjeneste (se bilde 2 for enhetens egenskaper). Enheten bæres på håndleddet, har en klokkeform og er beskrevet som vanntett. Appen har funksjonaliteter i 3 modus:

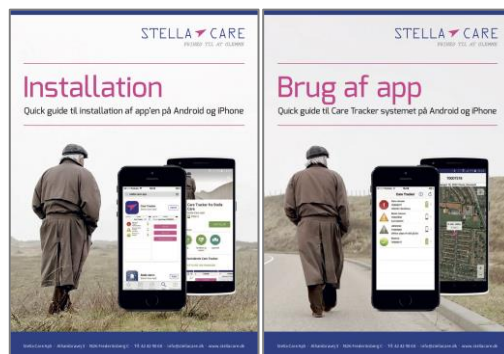
Systemet krever installasjon av appen i første respons` smarttelefon. Det følger med en omfattende "Installation guide" og en omfattende "Bruk av app guide" (se bilde 5). Systemets eier har en døgn-åpen servis for kundene (f.eks. "telefonnummer som alltid besvares")

Bilde 5. Installasjon og bruk av app guider.
