Smørsund – Utredning av områdestabilitet

Prosjekt:	Smørsund områdestabilitet	Prosjekt nr.:	10240845
Kunde:	Brødrene Jakobsen AS	Prosjektleder:	Marte Sundby Nybo
Utarbeidet av:	Heidi Schjøll Brede	Dato:	13.02.2024
Kontrollert av:	Lars Kristian Hov	Godkjent av:	Lars Kristian Hov
Dokumentnr.:	10240845-RIG-N01	Rev.:	00

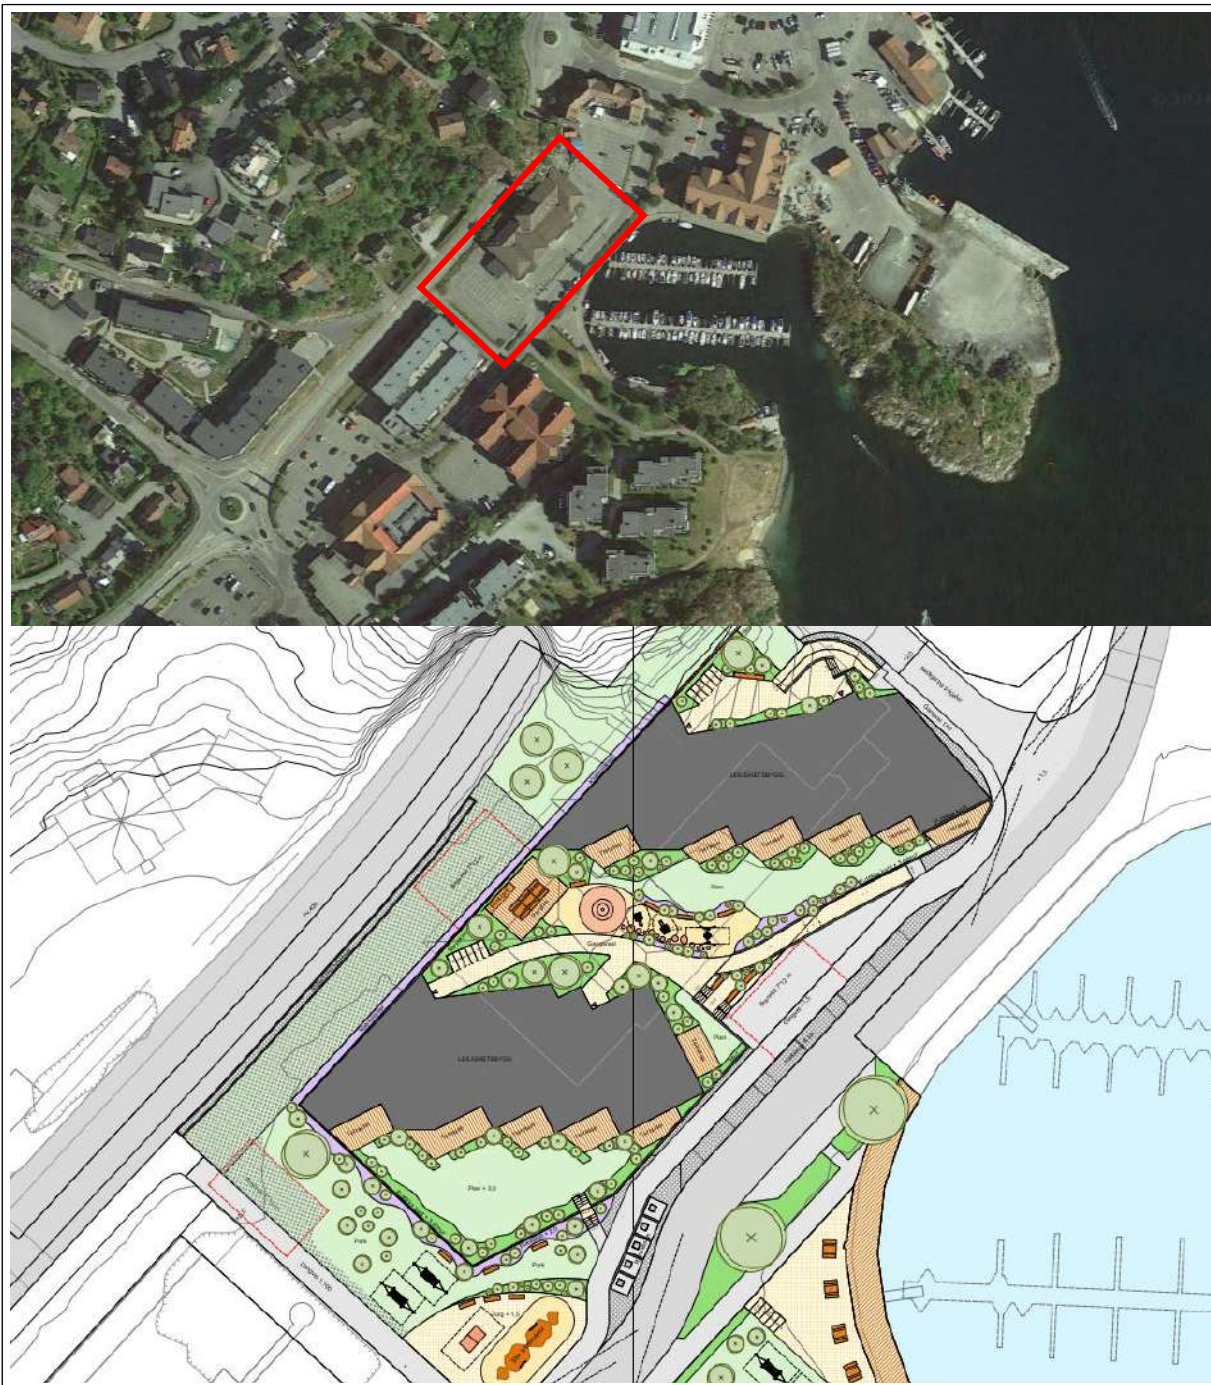
Figur 1: Flyfoto over Vesterled 15 og omegn [2] samt planlagt byggutforming (illustrasjon: Basis Arkitekter AS/Nosleptilbrooklyn). Planområde markert i rødt.

Sweco Norge AS er engasjert av Brødrene Jacobsen AS for vurdering av områdestabilitet for to planlagte leilighetsbygg i Saulebukta i Grimstad kommune. Byggene er planlagt å ha 5 etasjer samt kjellerparkering. Nåværende flyfoto viser at det for øyeblikket står et treetasjes hus på deler av tomten (Vesterled 15), mens resten av området brukes til parkering. Historiske bilder fra norgebilder.no [1] viser at deler av tomta var under vann før 1967 og ble fylt inn over tid frem til 1997, da dagens kystlinje sto ferdig.

Se Figur 1 for oversikt over området og planlagt utforming av leilighetsbygg og uteområder.

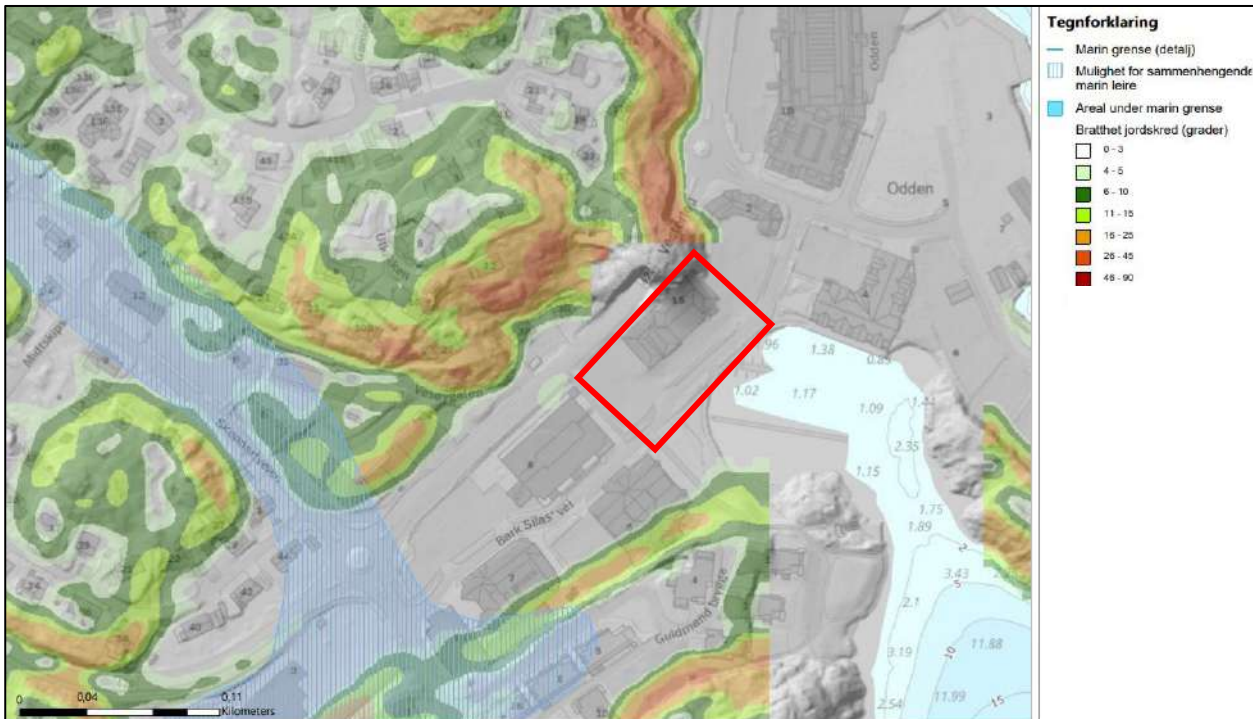
Figur 3: Bratthet av skråninger i nærområdet. Bratte skråninger korresponderer med berg i dagen. Planområdet er markert med rød firkant

Terrengnet rundt Vesterled 15 består i hovedsak av lavtliggende, flate områder med løsmasser plassert mellom høyere områder med berg i dagen. Løsmassene har i hovedsakelig en helning på mellom 0 og 3 grader, mens berg i området har en helning på opp mot 45 grader [5]. Det er en tilnærmet vertikal skjæring i berg der veien er lagt i tunnel langs nordvestkanten av planlagt byggeområde.

Planområdet er svært flatt og ligger gjennomgående på kote +2. Høyeste punkt på berg i dagen nordvest for tomte ligger på kote +29 [6]. Vanddybde inne i Saulebukta er relativt flatt, mellom kote -1,0 og -2,4, som vist i Figur 3.

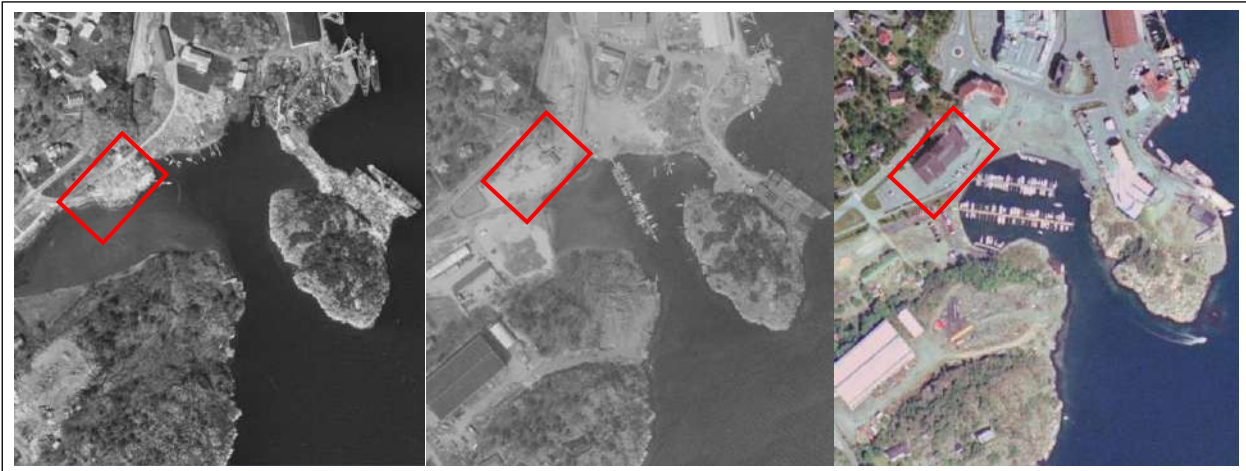
Figur 4: Historisk utvikling av Saulebukta [1]. Fra venstre til høyre: 1967, 1981, 1997. Byggeområde markert i rødt.

Figur 4 viser flyfoto fra området fra 1967, 1981 og 1997. Disse viser at Saulebukta og nærliggende areal i denne perioden ble fylt og jevnet ut for økt bruksareal. Dagens tomt rundt Vesterled 15 ligger innenfor det påvirkede området, og det er dermed forventet betydelige mengder fyllmasser innenfor det planlagte byggeområdet.

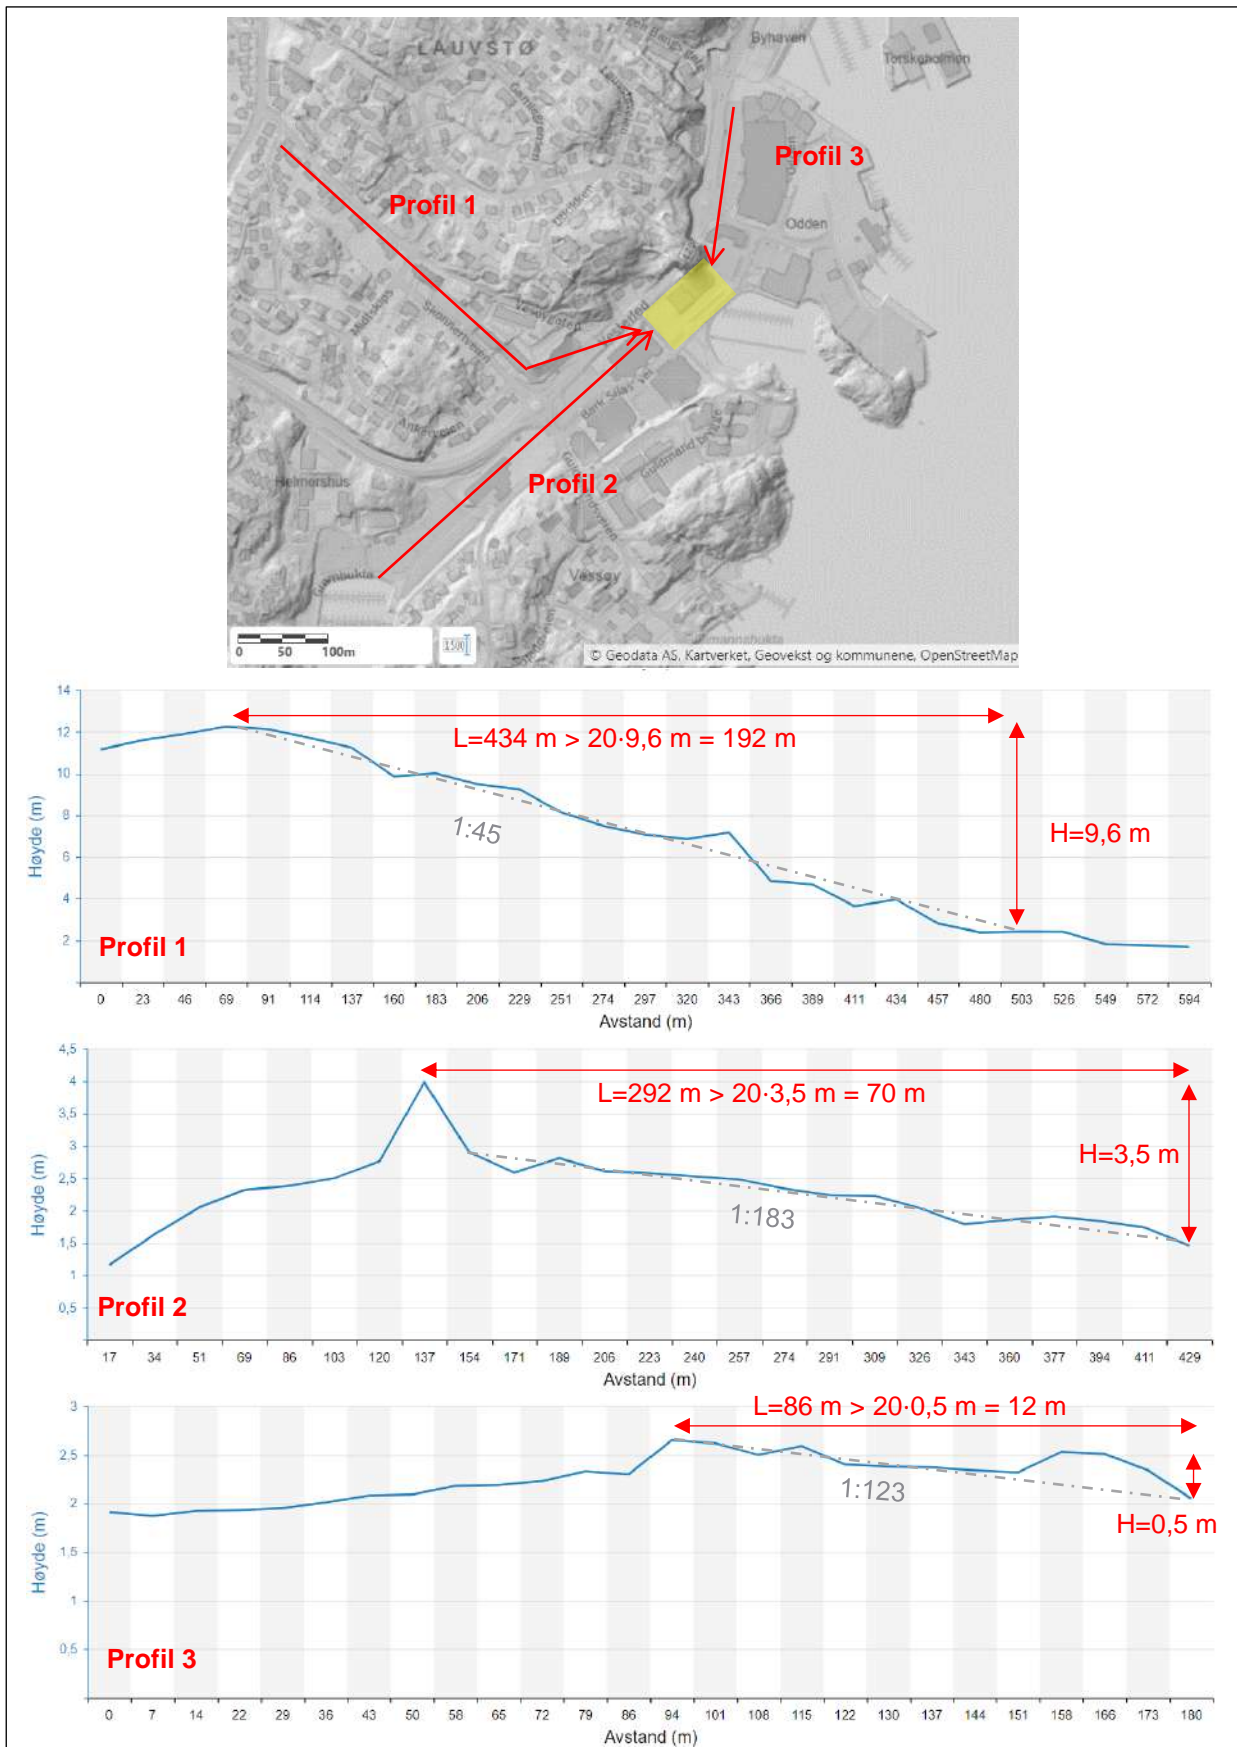
Figur 7: Terrengprofiler nær byggeområdet [6]

I Figur 7 under vises tre profiler tatt fra terreng nærliggende byggeområdet. Disse anses som representative for området og er benyttet for å vurdere om terrenget kan inngå i løснеområdet for et skred.

Tre profiler er tatt i betraktning for områdestabiliteten, og disse er vist i Figur 7. Høydedata fra profil 1-3 viser at de har en gjennomsnittlig helning på henholdsvis 1:45, 1:183 og 1:123. Skråningene er derfor alle slakere enn 1:20 og anses ikke som skredutsatt.
