# NOTAT

Oppdragsnavn **Fjære Barneskole – Grimstad kommune**  
Prosjekt nr. **1350046203-003**  
Kunde **Grimstad kommune**  
Notat nr. **M-not-001**  
Versjon **01**  
Til **Grimstad kommune**  
Fra **Rambøll**

## Historisk kartlegging

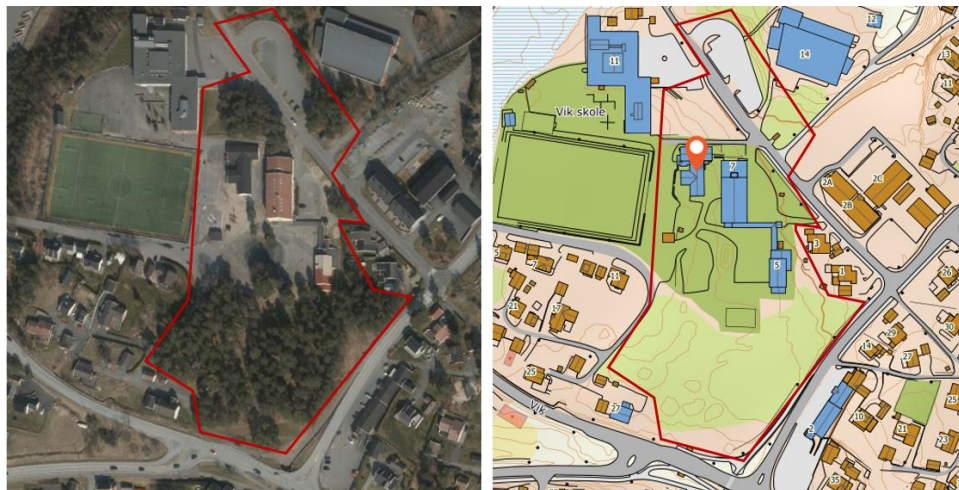
**Figur 1 Flyfoto fra 2020 og kartutsnitt fra aktuelt område (markert med rødt omriss). ©Norges kart.**

Rambøll har i forbindelse med skisseprosjekt for ny Fjære skole gjennomført en historisk kartlegging av området regulert til ny Fjære barneskole i Grimstad kommune. Området omfatter deler av eiendommene med gnr./bnr. 40/ 10, 73 og gnr./bnr. 24/116 (Figur 1).

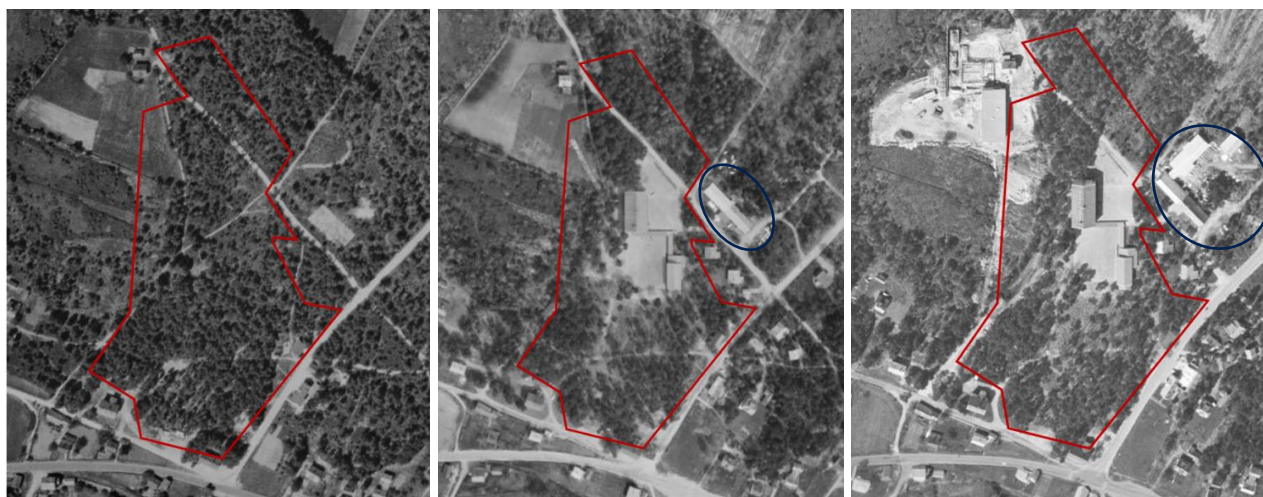
**Figur 2 Historisk flyfoto over aktuelt område (markert med rødt omriss) fra 1947, 1964 og 1967. Blått omriss markerer lagringsplass for båt og bil. ©Norge i bilder**

Aktuelt areal ligger i et relativt flatt område, og avgrenses av bilvei i sør og øst (Vik og Bringsvæerveien), boligbebyggelse, fotballbane og Vik skole i vest, samt boligbebyggelse og noe grøntareal i nord. Områdets utvikling fra 1947-2016 er vist på flyfoto i Figur 2 og Figur 3. Basert på flyfoto fra 1947 kan det se ut som at en liten del av området i nordvest ble benyttet til jordbruksvirksomhet, mens resterende arealer bestod av skogsområde og veiareal. Området har siden blitt utviklet, og fra flyfoto tatt i 1964 kan man se at dagens Fjære skole er utbygd. Øst for området pågår lagring av båt og bil i perioden mellom 1964 og 2014 (blått omriss i Figur 2 og Figur 3). Flyfoto tatt i 1967 viser at fremtidige Vik skole er under konstruksjon. Tilgjengelig flyfoto i perioden mellom 1967 til 2010 viser gradvis utbygging av parkeringsplass nord i området samt vei i arealet rundt Fjære skole (ikke presentert i Figur 2 og Figur 3). Flyfoto fra 2010 viser at en fotballbane er etablert vest for det aktuelle arealet. Lagringsplass for båt og bil er, på flyfoto fra 2014, ryddet og dagens boliger er under konstruksjon. Utbygging av boliger pågår til 2016. Det er også påbegynt etablering av et mindre industriområde nordvest fra Vik skolen i 2014. Dette ser ferdigstilt ut i 2018. Flyfoto fra 2018 og 2020 viser at det ikke er noen store endringer i området i denne perioden.

Potensiell forurensning i grunn fra historisk og dagens aktivitet vil i hovedsak kunne stamme fra distribusjon av plantevernmidler i jordbruksarelene nordvest, fra biltrafikk langs Vik og Bringsvæerveien, og fra virksomhet i øst med lagring av båt og bil som kan ha spredd seg inn på området. Mulighet for potensiell forurensning fra industriområde i nordvest fra Vik skole, vurderes som ubetydelig, grunnet noe større avstand og at det aktuelle arealet heller mot vest.

Med utgangspunkt i historisk flyfoto har deler av det aktuelle arealet tidligere blitt benyttet til jordbruksvirksomhet. Det kan derfor ikke utelukkes at det opptrer pesticider i jordsmonnet. I tillegg har det foregått utbygginger i nærliggende områder som kan være en kilde til forurensing. Grunnet nærhet til Vik og Bringværsveien kan det ikke utelukkes at avrenning samt trafikkrelatert utslipp kan ha forurenset grunnen. Området i øst fra det aktuelle arealet ble benyttet som lagringsplass for båt og bil i en lang periode. Det kan ikke utelukkes at det forekommer forurensning i grunnen i dette området. Grunnet at det aktuelle arealet heller mot vest, kan det heller ikke utelukkes uheldig avrenning fra denne virksomheten inn på området.
