GRIMSTAD KOMMUNE

BRANNSIKRINGSPLAN GRIMSTAD

OPPDRAGSNR.	DOKUMENTNR.	BESKRIVELSE	UTARBEIDET	KONTROLLERT	GODKJENT
A125977	RAP 01	Brannsikringsplan	Martin Kristoffersen	Kristian Hox	Martin Kristoffersen
VERSJON	UTGIVELSESDATO	BESKRIVELSE	UTARBEIDET	KONTROLLERT	GODKJENT
02	22.11.2019	Brannsikringsplan	Martin Kristoffersen	Kristian Hox	Martin Kristoffersen

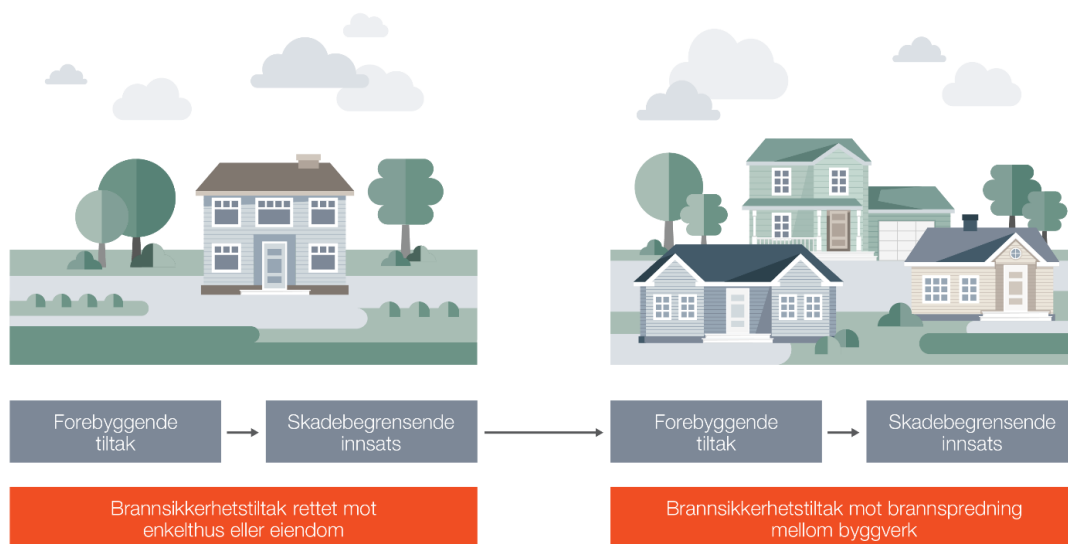
Figur 4: Forbyggende og skadebegrensende tiltak innenfor hhv. enkelthustiltak og infrastrukturelt tiltak

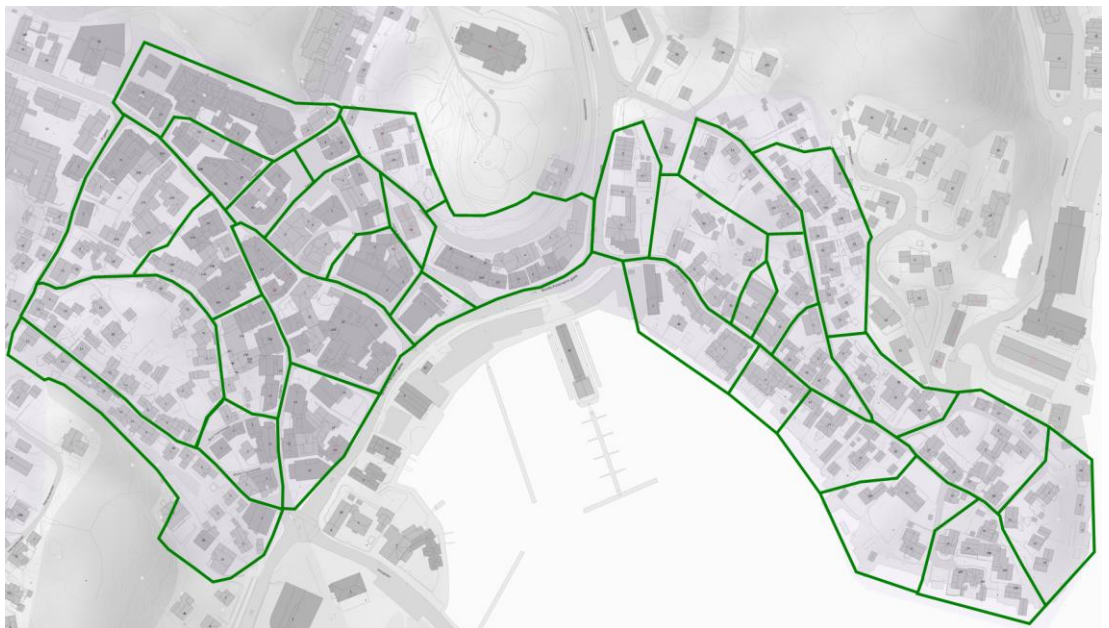
Figur 6: Soneinndeling utført av studenter ved Høgskolen i Agder [1]. Mindre justeringer foreslått av COWI.

Trehusområdene i Grimstad har noen naturlige brannskiller i form av åpne plasser, murhus og brede gatepartier. Studenter ved Høgskolen i Agder utførte i 2004 et forprosjekt med kartlegging og soneinndeling av tett trehusbebyggelse av sentrum i Grimstad. Arbeidet resulterte blant annet i en inndeling i 16 soner etter naturlige skiller.

COWI har vurdert disse sonene som en fornuftig inndeling der risikoen for brannspredning mellom soner er lavere enn innad i sonene. Sonene er vist i etterfølgende figurer. Det er gjort mindre justeringer av sonene i forbindelse med oppdatering av brannsikringsplanen.

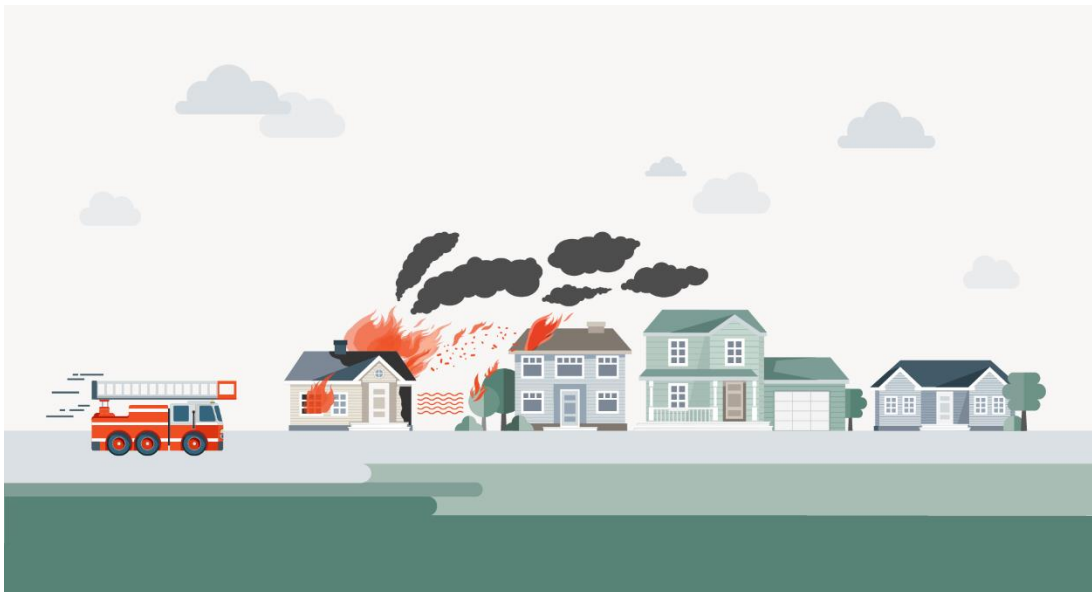
Figur 9: illustrasjon viser brannspredning via gnister/flyvebrann og varmestråling.

Generelt er flyvebrann i sterk vind er det verste scenarioet for tette trehusmiljø. Slike værforhold har historisk vært årsak til nærmest alle alvorlige bybranner. Figur 9 illustrerer produksjon av gnister og flyvebrann. Dette er et scenario som kan gi ekstreme tilfeller av brannspredning ettersom den vil kunne spre en brann over et større område. I tillegg er slik spredning svært uforutsigbar. For Grimstad er dette noe mindre relevant med bakgrunn i klimatiske forhold, men andre karakteristiske forhold vil være mer relevant.

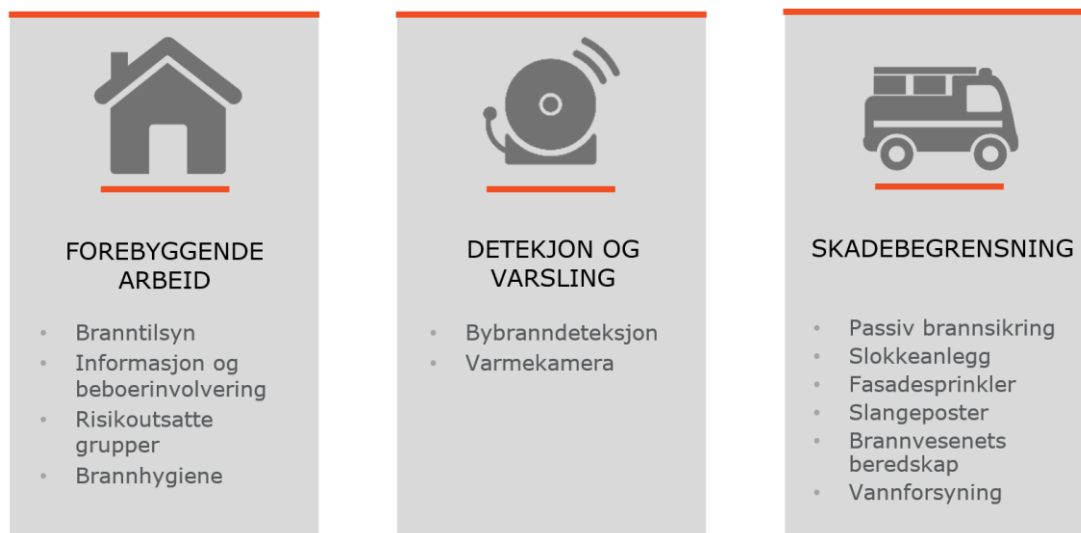
Figur 10: Brannsikringstiltakene deles tiltakene inn i 3 kategorier: Forebyggende arbeid, deteksjon og varsling samt skadebegrensende tiltak.

Dette kapitlet beskriver status for brannsikringsarbeidet i Grimstad pr dato. Det er herunder utarbeidet oppdaterte kart som viser status for sikringstiltak. Det er valgt å dele tiltakene inn i 3 kategorier: Forebyggende arbeid, deteksjon og varsling samt skadebegrensende tiltak.

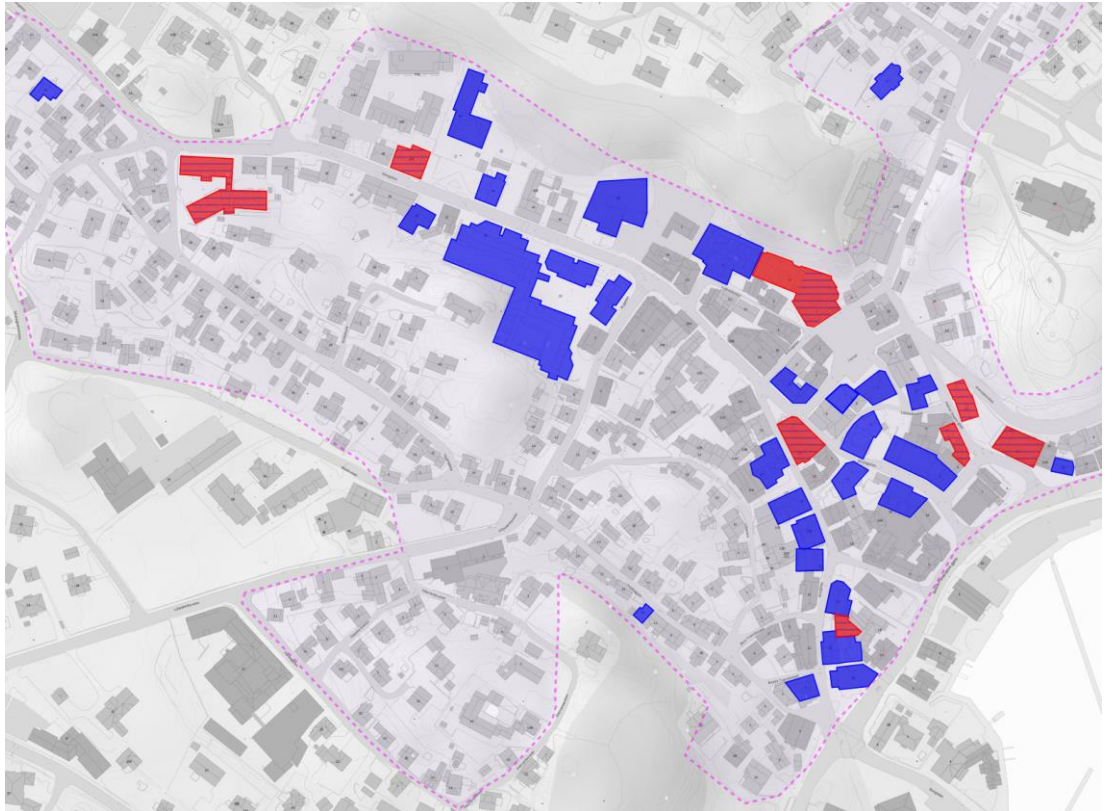
Figur 12: Bygninger i Sentrum med brannalarm direktekoblet til 110-Sentral. Røde bygg har sprinkler i tillegg.

Figur 11 og Figur 12 viser status for innvendig deteksjon med direktekoblet til 110-Sentral.

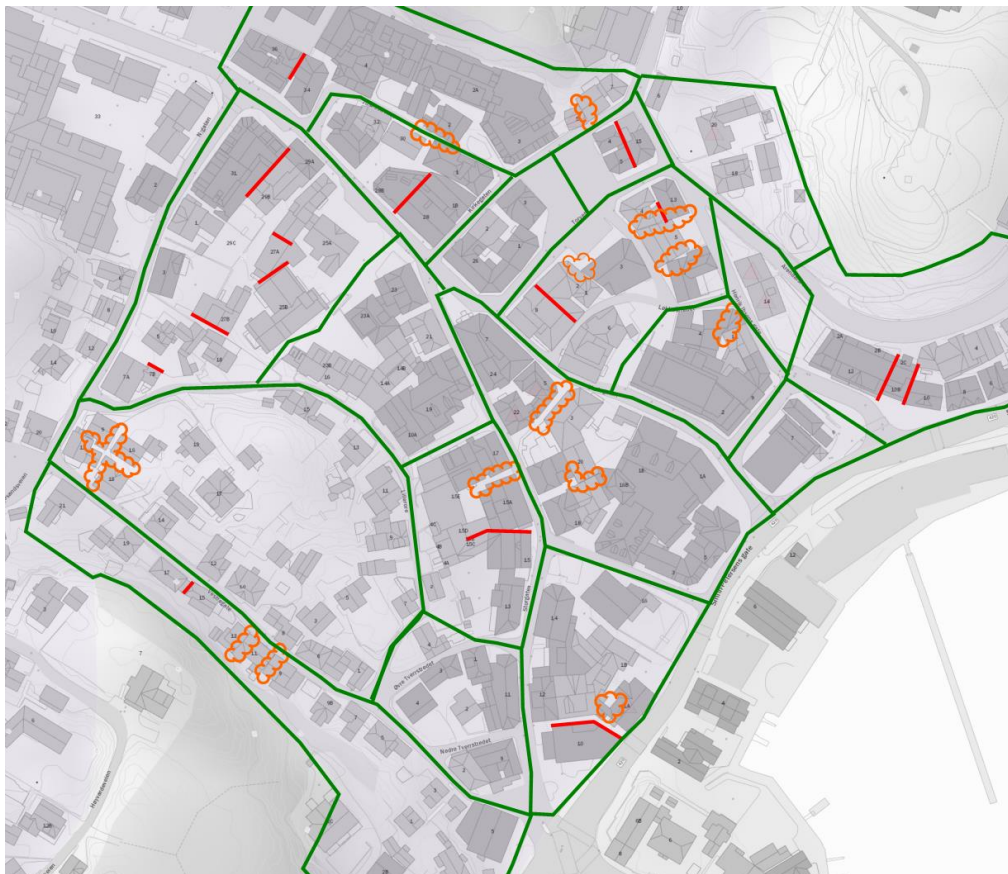
Figur 14: Illustrasjon av brannspredningspunkt (oransje) og registrerte brannvegger (rød)

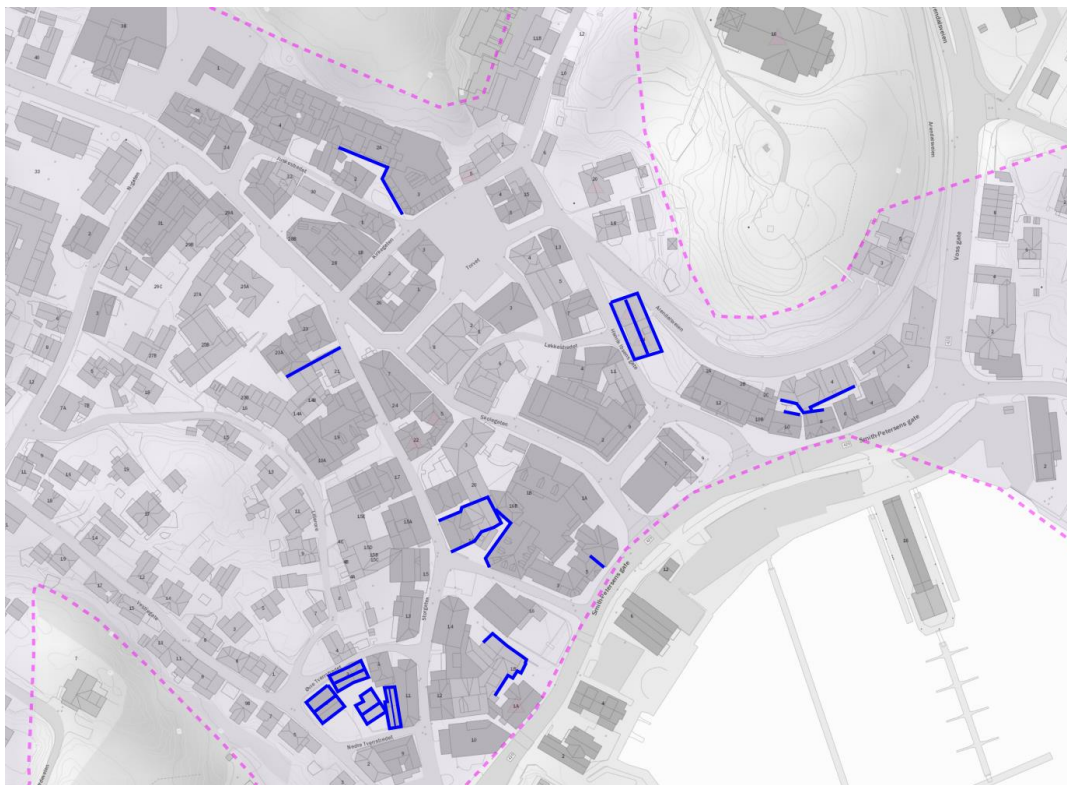
Manuelle fasadesprinkler med påkobling for brannvesenets slanger er etablert for å forhindre brannspredning mellom enkelte fasader. Enkelte av anleggene er testet, men man har ikke full oversikt over tilstanden til samtlige anlegg. Det foreligger ikke service- og vedlikeholdsavtaler på anleggene. Figur 16 viser omfanget av fasadesprinkler.

Figur 16: Blå strek viser plassering av fasadesprinkler. Strek over tak indikerer bygg med sprinkler over tak. Figur 17 viser eksempel på dette.

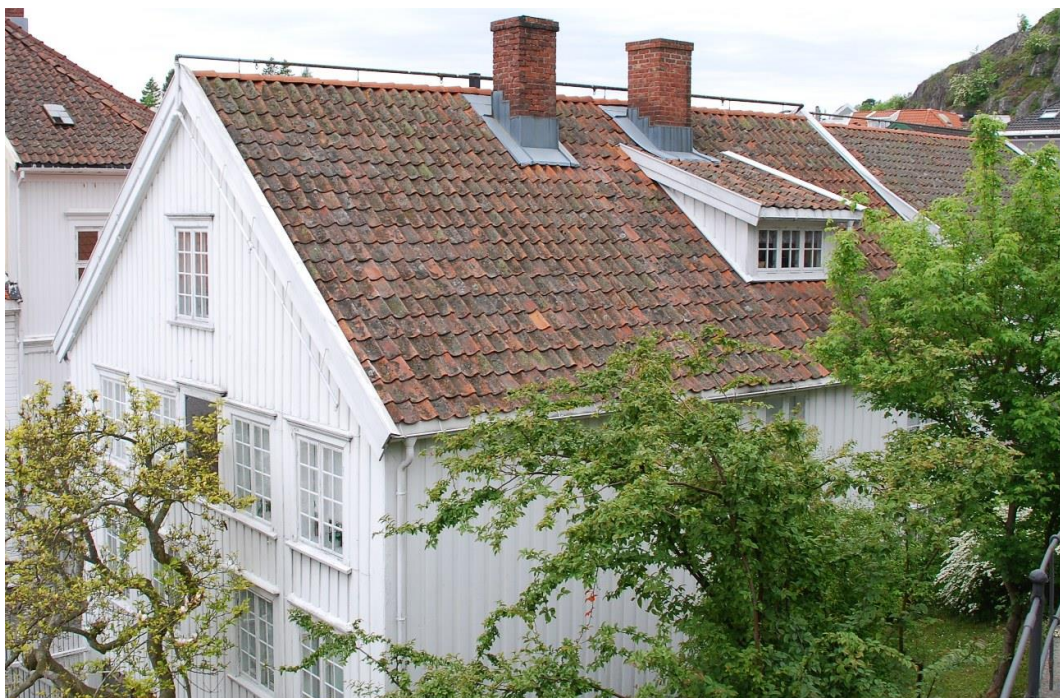
Figur 17: Eksempel på fasadesprinkler med taksprinkler.

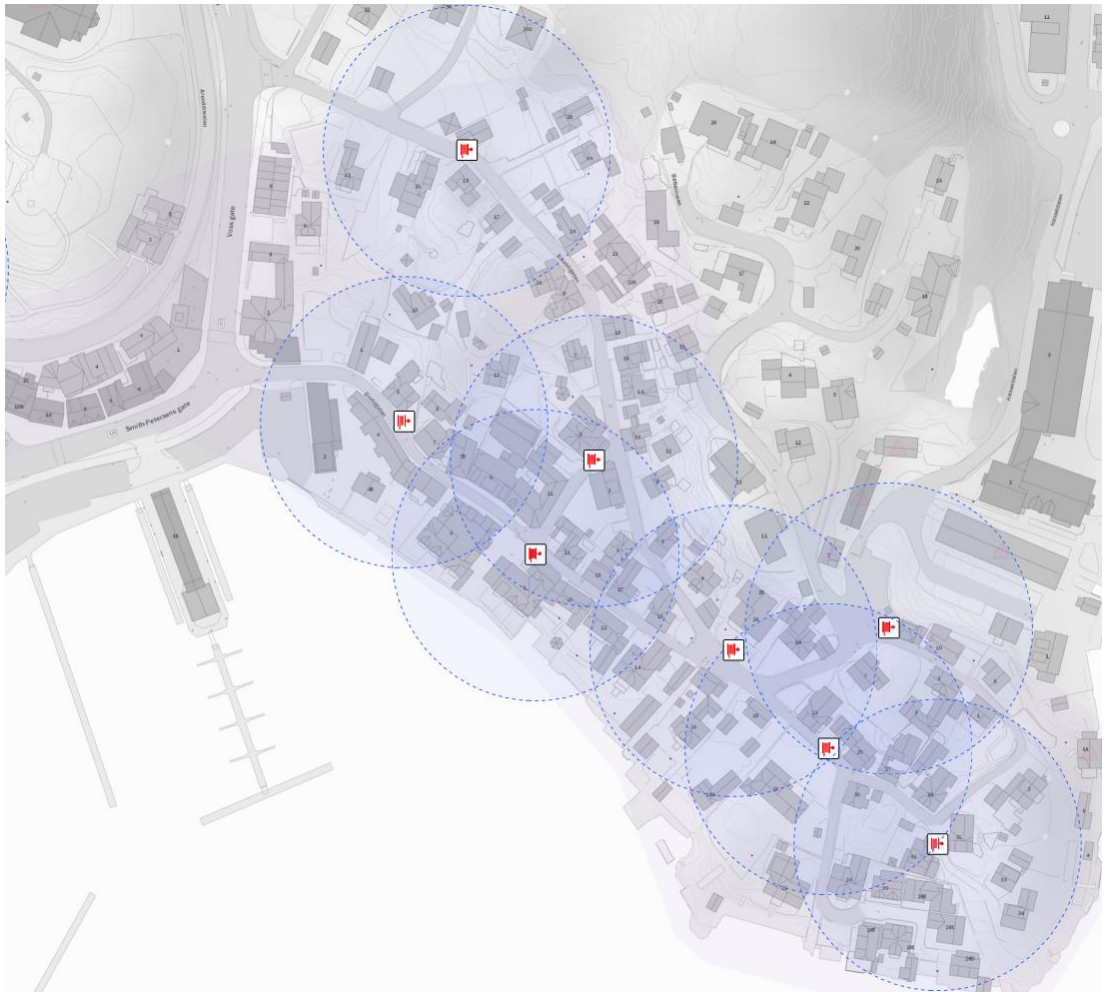
Det er etablert til sammen 19 slokkeposter i sentrum og på Biodden. Slokkepostene er utstyrt med 1,5' slanger med mulighet for 50 meter utlegg. Figur 18 og Figur 19 viser slokkepostenes plassering og teoretisk rekkevidde for slangeutlegg.

Figur 18: Kart viser slokkepostenes plassering på Biodden og teoretisk rekkevidde for slangeutlegg.

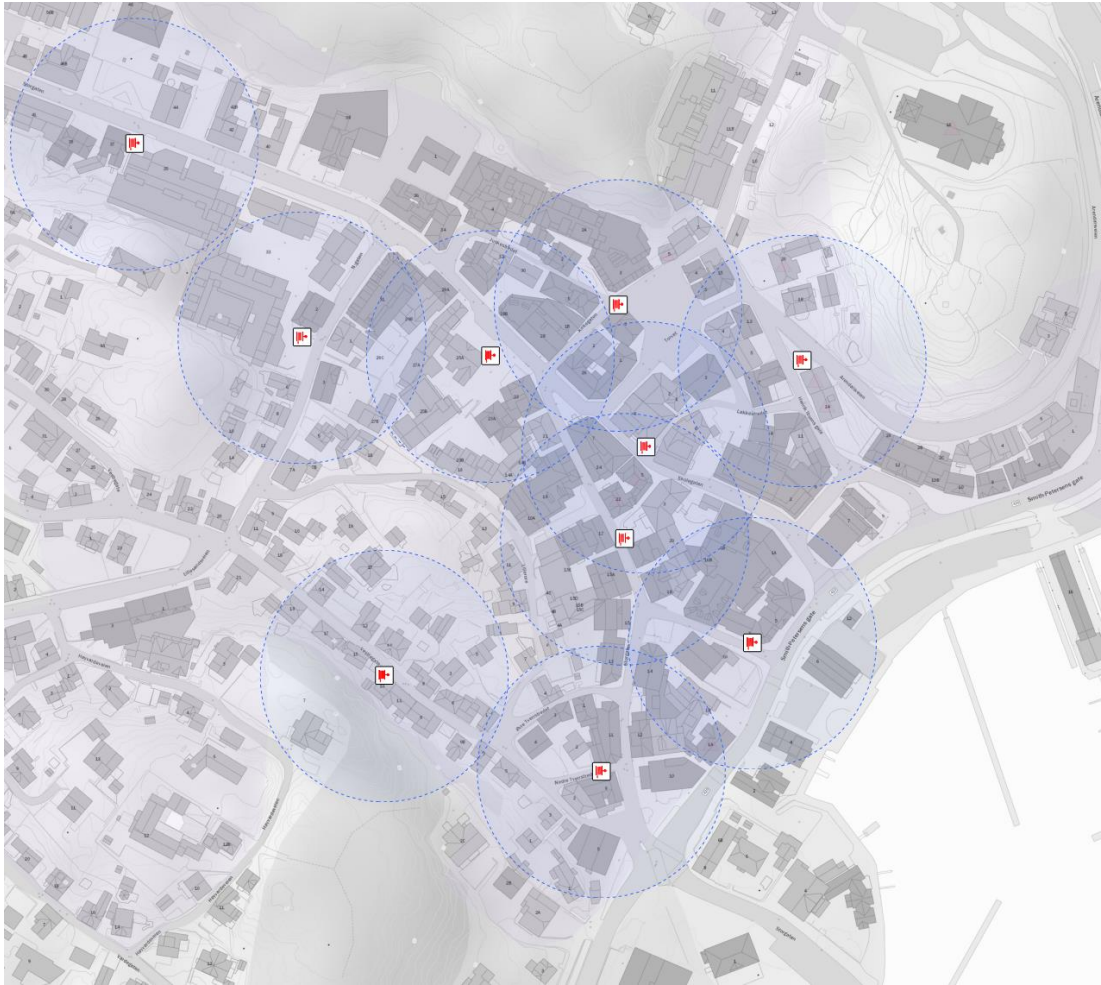
Figur 19: Kart viser slokkepostenes plassering i Sentrum og teoretisk rekkevidde for slangeutlegg.

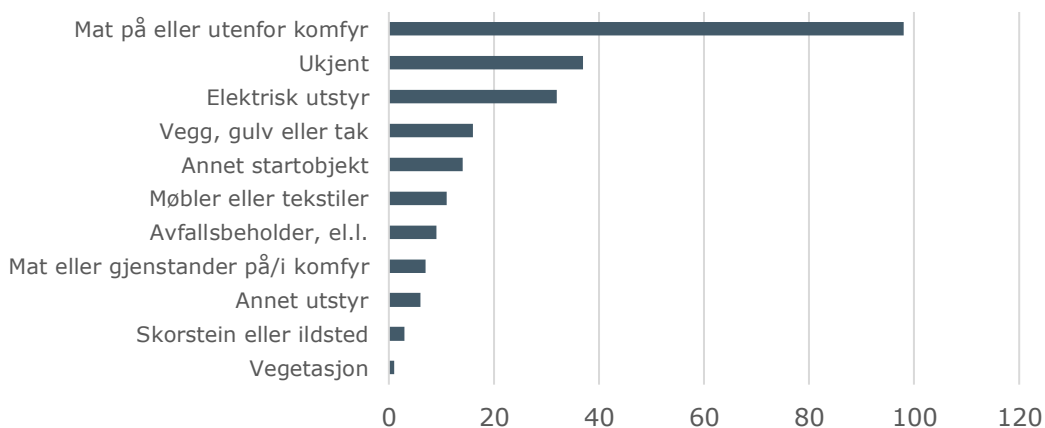
Hva startet brannen i?

Figur 22: Fordeling av antall branner etter hva den startet i.

Brann på komfyr er det vanligste scenariet når brannvesenet rykker ut til tette trehusmiljø. Brann på komfyr er naturligvis langt mer vanlig i boliger enn i næringslokaler. Brann i avfallsbeholder er rapportert 9 ganger i perioden og utgjør 3,8 % av brannene. Av disse sprede bare 1 seg til utenfor arnestedsojektet.

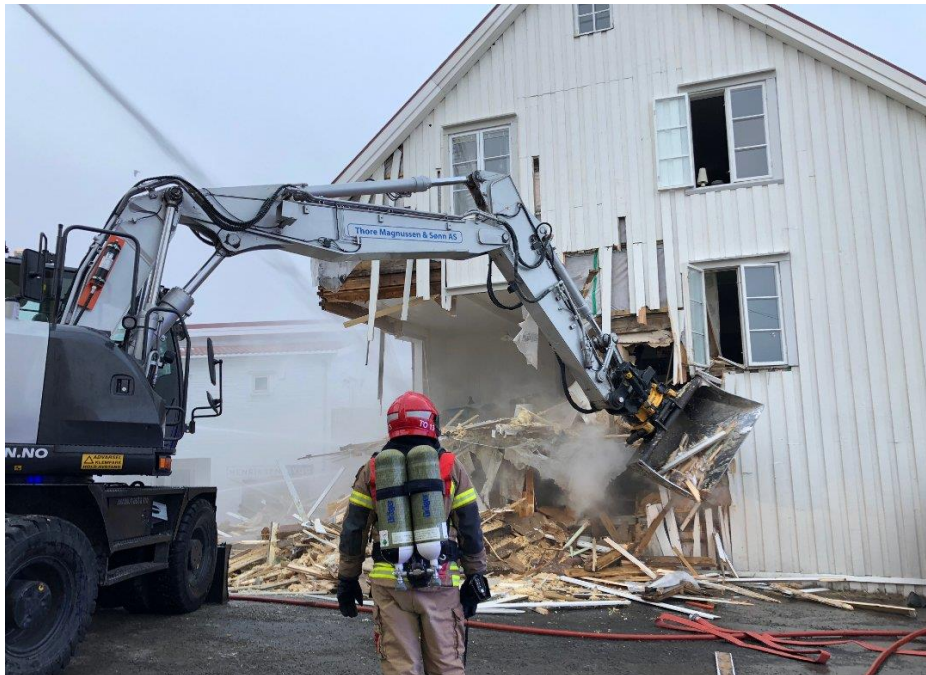
Figur 29: Gravemaskin benyttet under brann i tett trehusbebyggelse i Henningsvær

I enkelte tilfeller kan slokkeinnsats være så krevende at deler av konstruksjonen må rives for å slokke brannen. Da for eksempel med gravemaskin. Figur 29 viser gravemaskin benyttet under brann i tett trehusbebyggelse i Henningsvær i Februar 2018.

Brannvesenet hadde vanskelig for å lokalisere brannen men fikk kontroll kort tid etter at gravemaskin tok hull i veggen og hindret overtenning i huset som står tett inntil andre store trehus.

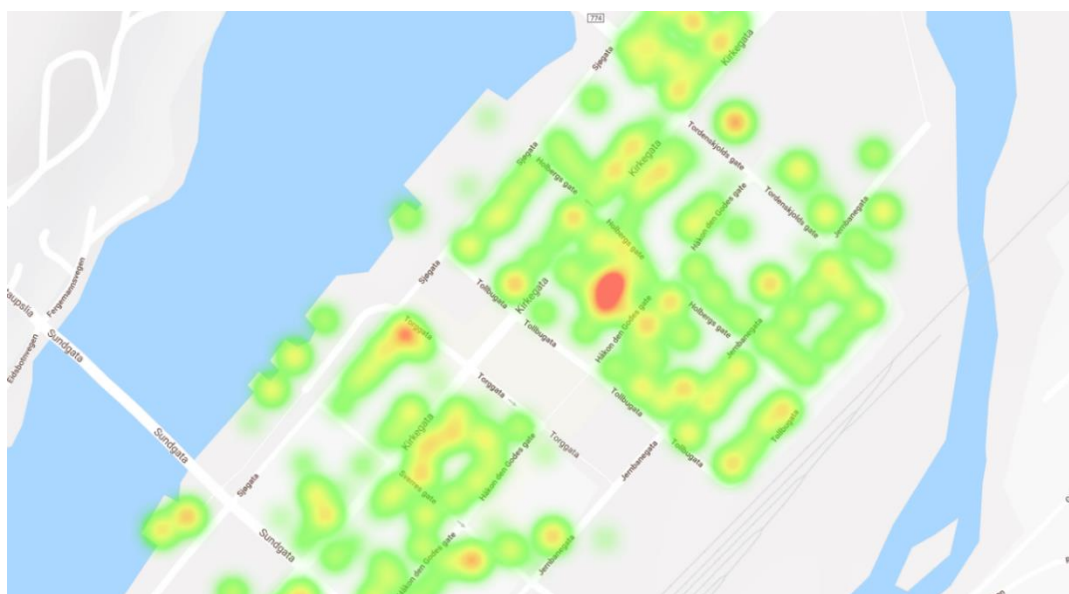
Figur 31: Eksempel på område hvor brannskallets tilstand er registret for hus i tett trehusbebyggelse. Røde områder indikerer økt risiko for brannspredning.

COWI har lansert nettstedet brannsikringsplan.no, hvor tilstanden på bygningers brannskall enkelt registreres i forhåndsbestemte sjekklister. Basert på registreringen får bygningen en risiko-index som visualiseres på kart. Gjennom registrering av større trehusmiljøer på brannsikringsplan.no har man erfart 2 viktige forhold:

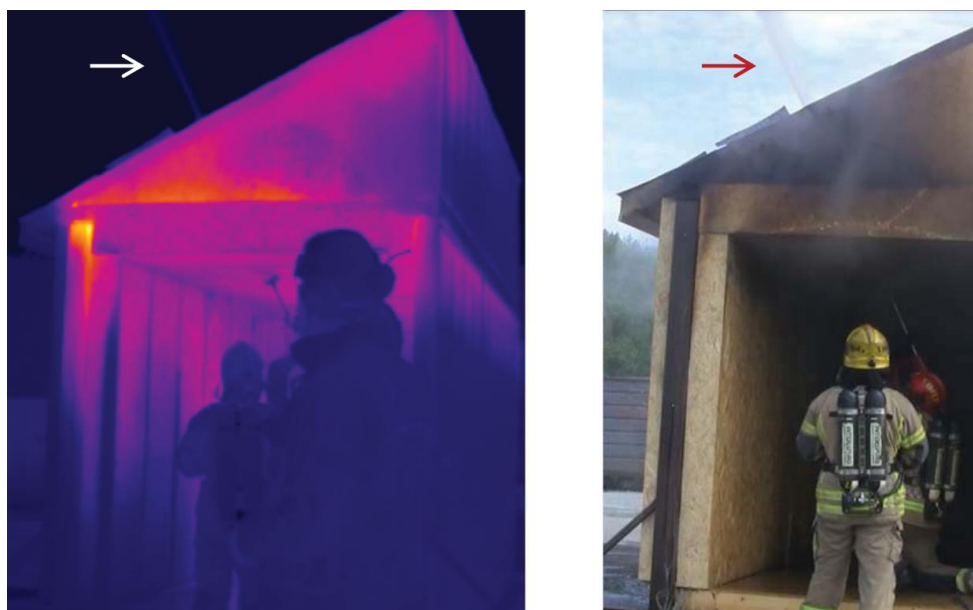
Figur 32: slokking fra korridor og opp i loftet. Strålen har vært for lenge på samme punkt og skjært seg gjennom tre OSB-plater. Mesteparten av vannet forsvinner ut i lufta [25].

I juni 2016 gjennomførte SP Fire Research en slokkestudie med blant annet bruk av skjærslokker mot brann i hulrom. I en serie tester ble skjærslokker, CAFS og slokkespiker sammenlignet med konvensjonell slokking og motorsag. Skjærslokkeren ble vurdert til å være det beste alternativet for å håndtere hulromsbranner. En utfordring er imidlertid å hindre at man skjærer for langt. I en av testene skar skjærslokker på kort tid gjennom to hulrom (tre OSB plater à 16 mm). En løsning er å veksle mellom flere angrepspunkt [25].
